Visaptverošs pētījums par ceļu satiksmes drošību ietekmējošiem riska faktoriem Rīgas reģionā

Valsts tiesu
ekspertīžu birojs

Rīga 2018

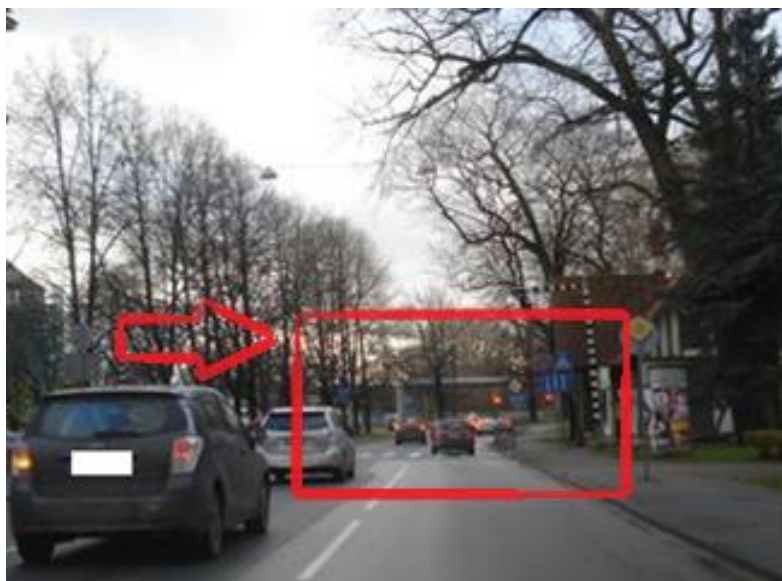
17.attēls. Gājēju pāreja, kas neatbilst LVS 190-10 4.1.1.punktam.

Skatīt 17.attēlu – attēlā redzamā gājēju pāreja neatbilst LVS 190-10 4.1.1.punktam – gājēju pārejai vairāk par vienu joslu katrā virzienā. Jānorāda, ka šajā gadījumā tam nav tieša ietekme uz pētījumā apskatīto CSNg norisi vai tā smaguma pakāpi.

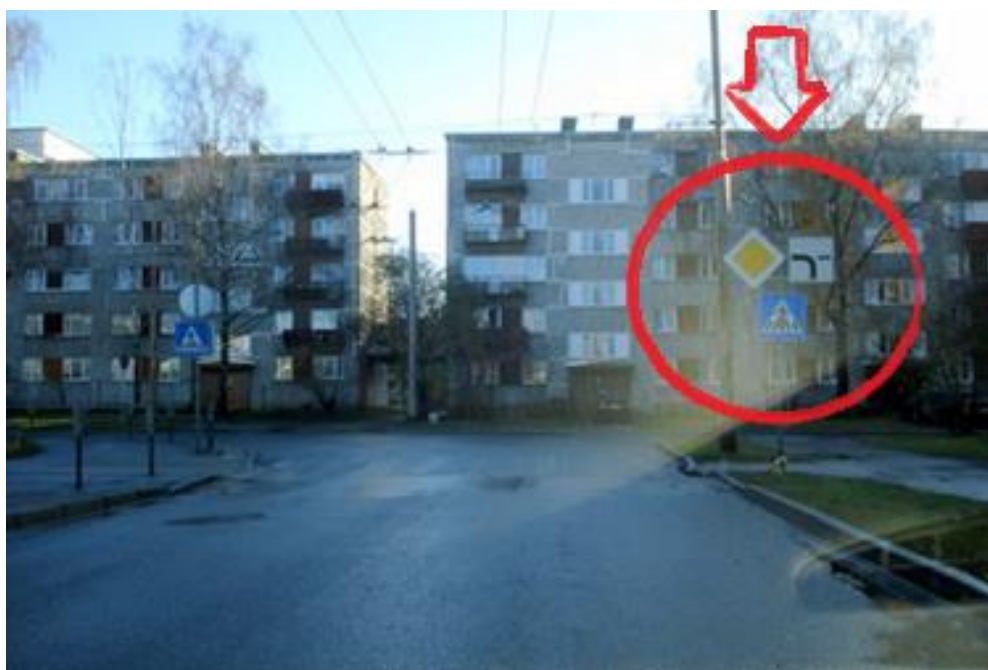
18.attēls. Gājēju pāreja, kas neatbilst LVS190-10 5.2.punktam.

Skatīt 18.attēlu – attēlā redzamā gājēju pāreja neatbilst LVS190-10 5.2.punktam - galvenais ceļš maina virzienu. Jānorāda, ka šajā gadījumā tam varētu būt tieša ietekme uz pētījumā apskatīto CSNg norisi vai tā smaguma pakāpi.

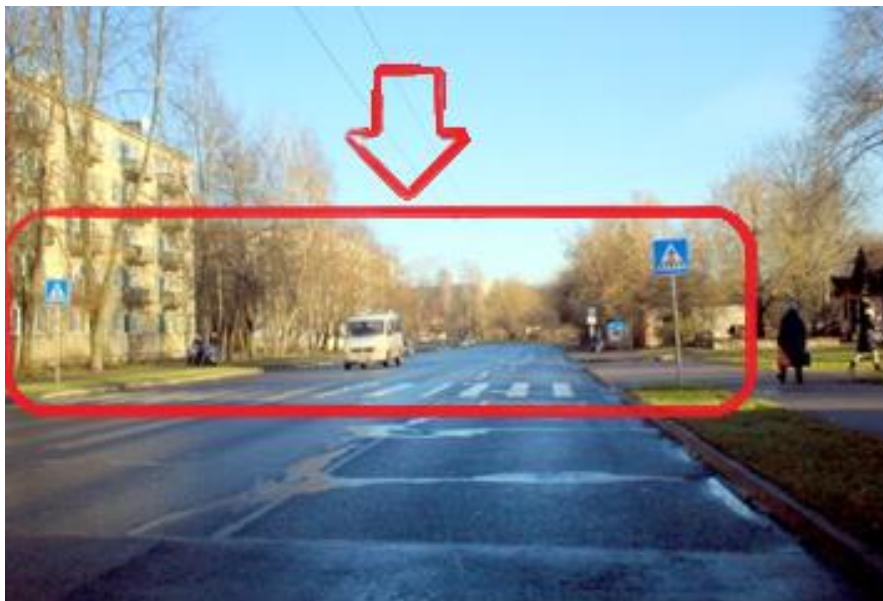
20.attēls. Gājēju pāreja, kas neatbilst LVS 190-10 4.1.1.punktam.

Skatīt 20.attēlu - gājēju pāreja neatbilst LVS 190-10 4.1.1.punktam - vairāk par vienu joslu katrā virzienā. Jānorāda, ka arī šajā gadījumā tam varētu būt tieša ietekme uz CSNg norisi vai tā smaguma pakāpi.

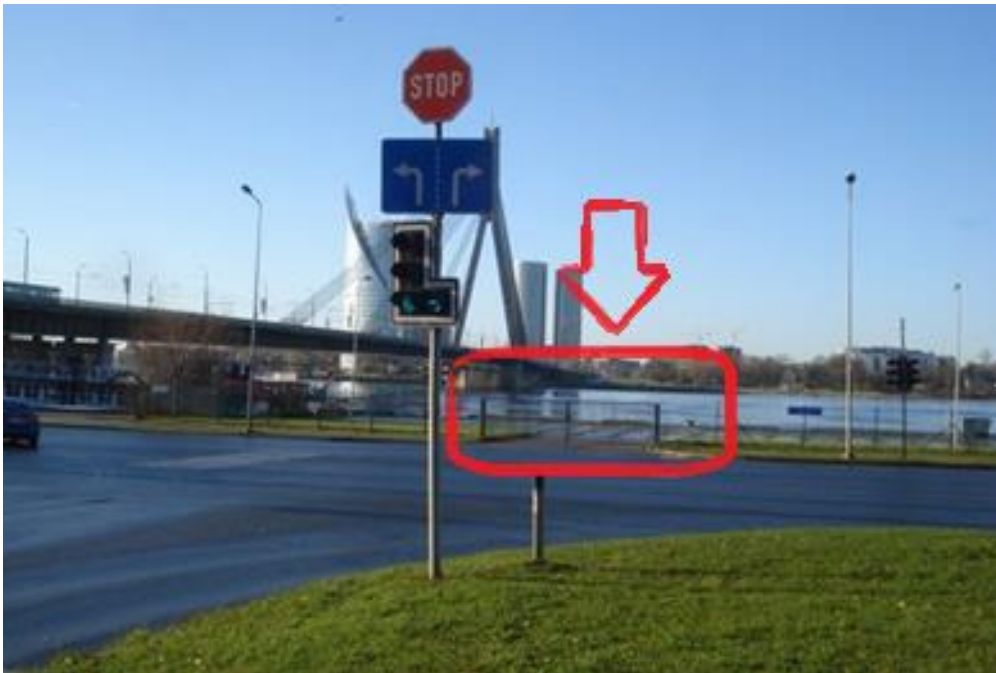
21.attēls. Luksofors, kas neatbilst LVS 370 8.1.punktam.

Skatīt 21.attēlu - luksofors neatbilst LVS 370 8.1.punktam - izbauktuve no ostas teritorijas bez luksofora. Šajā gadījumā tam nav tieša ietekme uz pētījumā apskatīto CSNg norisi vai tā smaguma pakāpi.

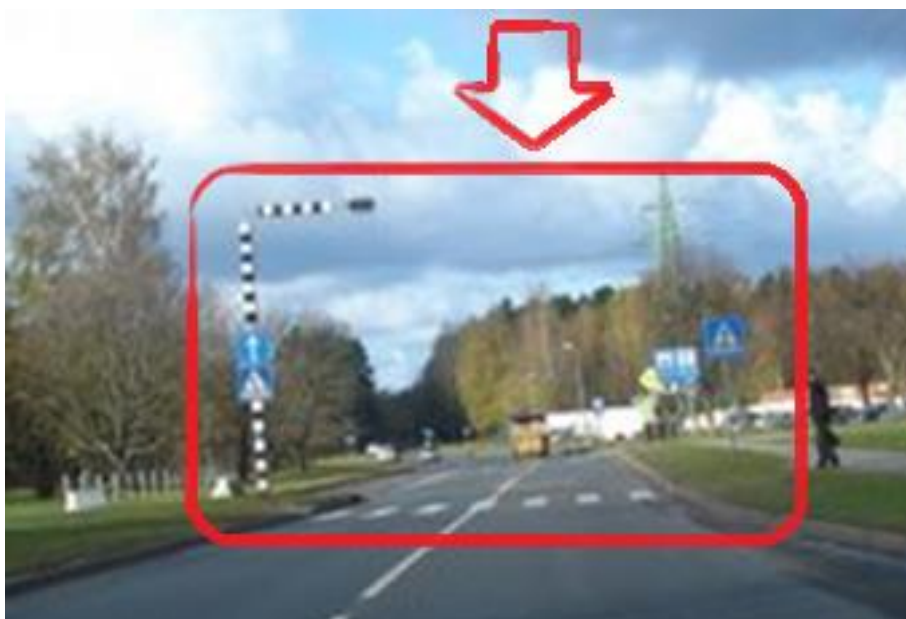
22.attēls. Gājēju pāreja, kas neatbilst LVS 190-10 4.1.1.punktam.

Skatīt 22.attēlu – arī šī gājēju pāreja neatbilst LVS 190-10 4.1.1.punktam - vairāk par vienu joslu katrā virzienā. Tāpat arī šajā gadījumā ir iespējama tieša ietekme uz pētījumā apskatīto CSNg norisi vai tā smaguma pakāpi.

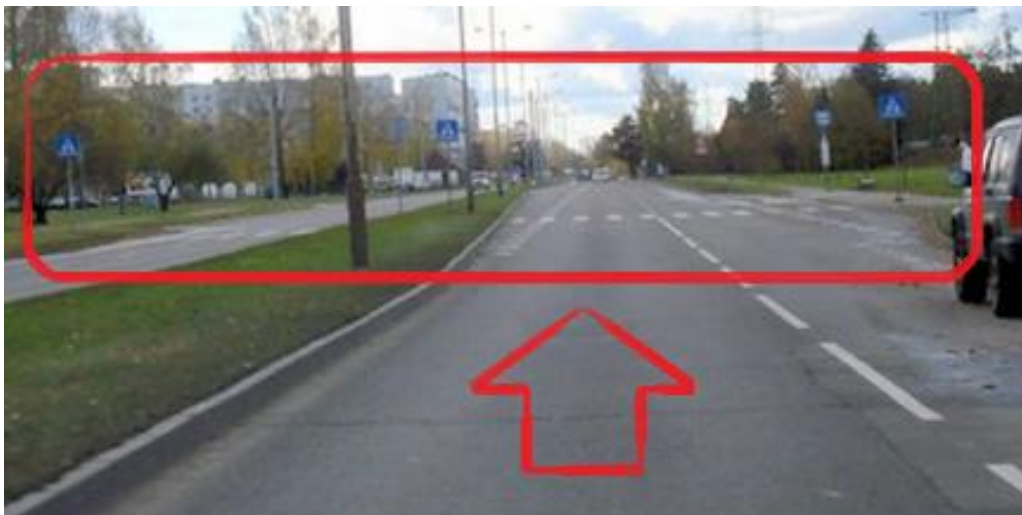
23.attēls. Gājēju pāreja, kas neatbilst LVS 190-10 4.1.1.punktam.

Skatīt 23.attēlu - gājēju pāreja neatbilst LVS 190-10 4.1.1.punktam - vairāk par vienu joslu katrā virzienā. Šajā gadījumā tam ir iespējama tieša ietekme uz pētījumā apskatīto CSNg norisi vai tā smaguma pakāpi.

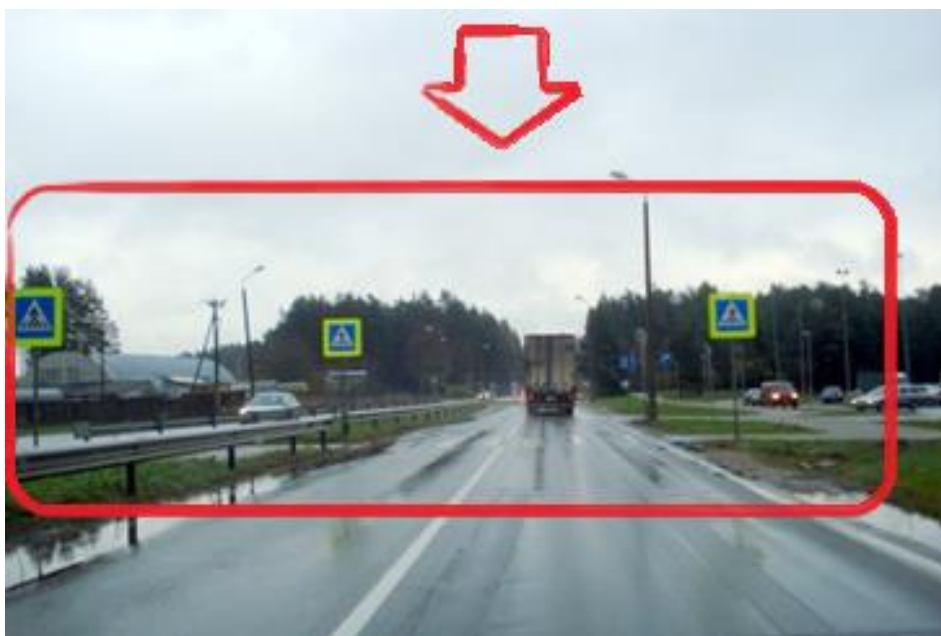
24.attēls. Gājēju pāreja, kas neatbilst LVS 190-10 4.1.1.punktam.

Skatīt 24.attēlu – arī šī gājēju pāreja neatbilst LVS 190-10 4.1.1.punktam - vairāk par vienu joslu katrā virzienā. Šajā gadījumā tam ir iespējama tieša ietekme uz pētījumā apskatīto CSNg norisi vai tā smaguma pakāpi.

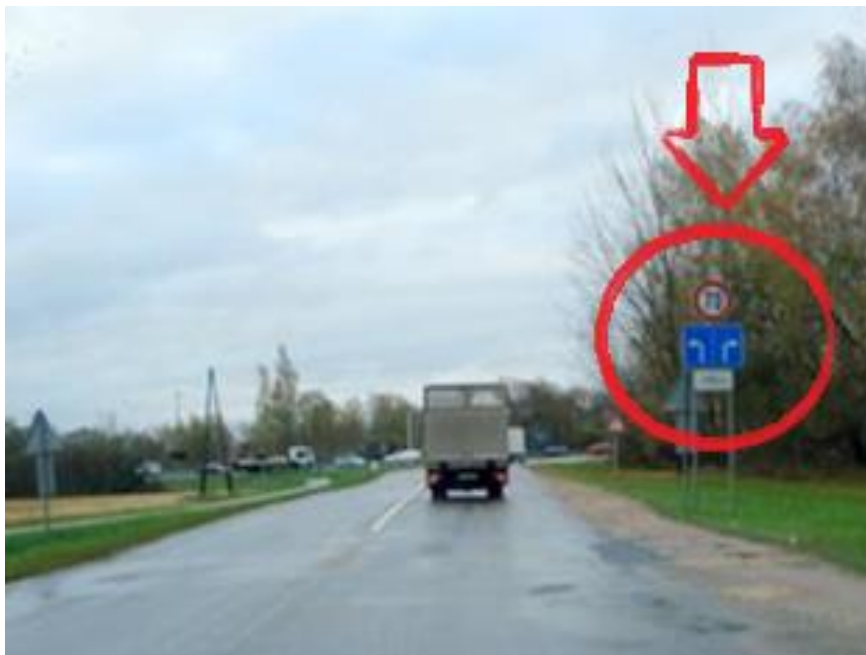
25.attēls. Luksofors, kas neatbilst LVS 370 8.8., 8.9., 8.10.punktam.

Skatīt 25.attēlu - luksofors neatbilst LVS 370 8.8., 8.9., 8.10.punktam - ātruma ierobežojums 70km/st. Šajā gadījumā tam nav tieša ietekme uz pētījumā apskatīto CSNg norisi vai tā smaguma pakāpi.

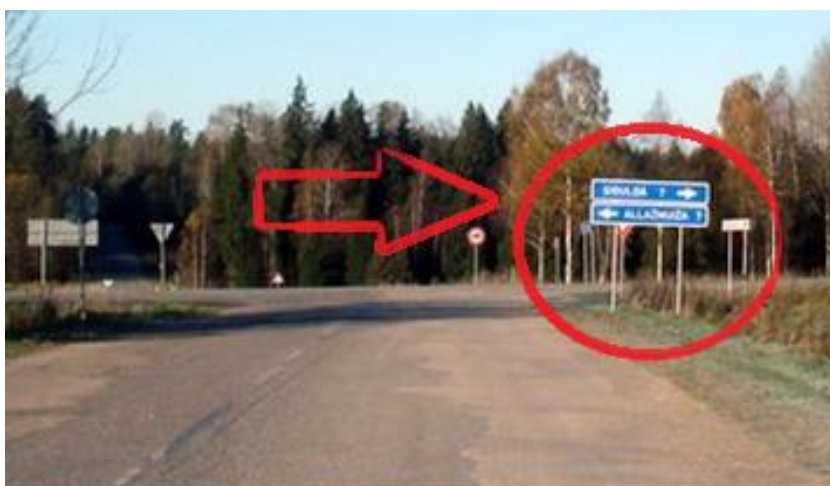
26.attēls. Krustojums, kurā nav ievērotas LVS 77-2 6.1.3.punkta un LVS 77-2 6.8.3.punkta prasības.

Skatīt 26.attēlu – krustojums, kurā konstatēta standartu LVS 77-2 6.1.3.punkta - ceļa zīmes 206.novietojums - nav redzamības, un LVS 77-2 6.8.3.punkta - ceļa zīmes 704. un 705. uzstādītas nepareizi, neievērošana. Šajā gadījumā tam nav tieša ietekme uz pētījumā apskatīto CSNg norisi vai tā smaguma pakāpi.

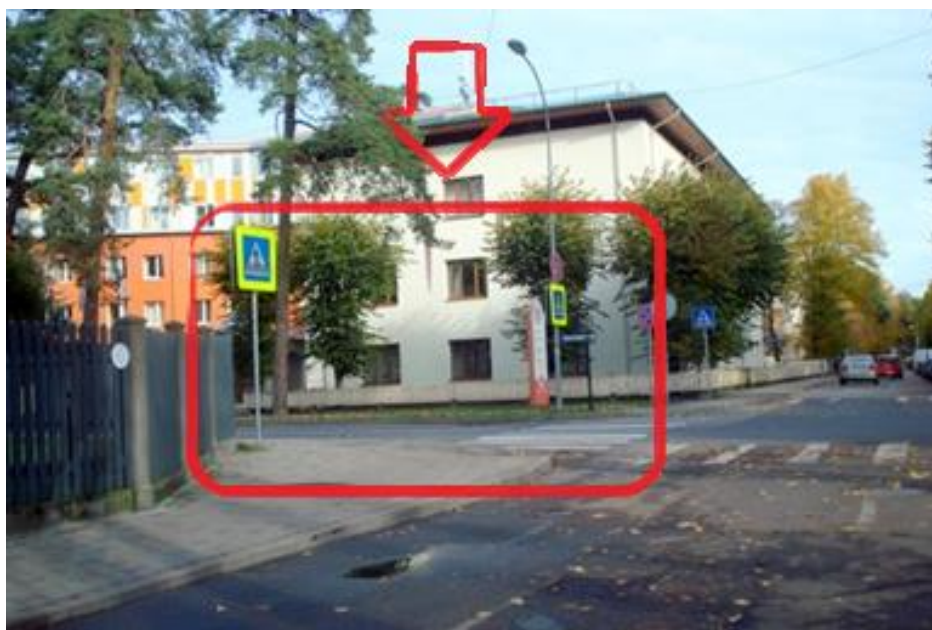
28.attēls. Gājēju pāreja, kas neatbilst LVS 77-2 6.6.18.punktam.

Skatīt 28.attēlu - gājēju pāreja neatbilst LVS 77-2 6.6.18.punktam - 535. zīme aiz gājēju pārejas. Šajā gadījumā tam ir iespējama tieša ietekme uz pētījumā apskatīto CSNg norisi vai tā smaguma pakāpi.

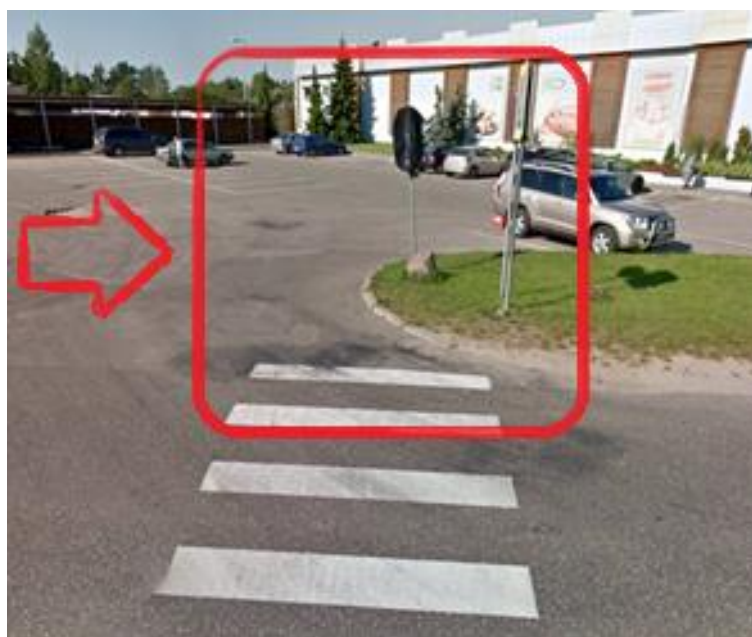
30.attēls. Gājēju pāreja, kas neatbilst LVS 190-10 5.1.punktam.

Skatīt 30.attēlu - gājēju pāreja neatbilst LVS 190-10 5.1.punktam - nav trotuāra. Šajā gadījumā tam ir iespējama tieša ietekme uz pētījumā apskatīto CSNg norisi vai tā smaguma pakāpi.

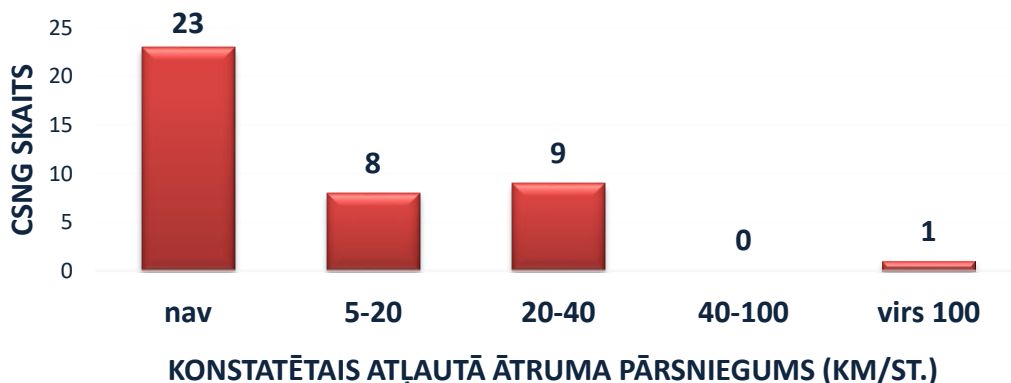
Jānorāda, ka 9 gadījumos no 18 tika konstatēts ātruma pārsniegums robežās no 20 līdz 40 km/st., tad 8 gadījumos tika konstatēts ātruma pārsniegums robežās no 5 līdz 20 km/st., savukārt 1 gadījumā tika konstatēts ātruma pārsniegums virs 100 km/st. (TL kustības ātrums ~174-199 km/st.), kas ir bijis tiešs faktors CSNg smaguma pakāpei. Pieļaujamā ātruma pārsniegums savukārt nav novērots 23 gadījumos no 41, tātad no izskatāmajiem gadījumiem lielākajā daļā. Vienlaikus šeit gan jāpiebilst, ka ātruma pārsniegumu var konstatēt tikai pirms iespējamo pēdu (piemēram, bremzēšanas pēdu) konstatēšanas. Nevar izslēgt tādus gadījumus, kuros autovadītājs īsi pirms CSNg ir pārvietojies virs atļautā ātruma, taču tieši pirms CSNg (pamanot gājēju pāreju, krustojumu u.c.) to ir samazinājis.

35.attēls. Konstatētais atļautā ātruma pārsniegums CSNg brīdī.

VTEB eksperti noteica, ka 18 gadījumos no 41 (41 no 84 lietām iespējams noteikt TL kustības ātrumu CSNg brīdī vai tieši pirms tā) pieejamās informācijas analīze norādīja¹¹, ka CSNg brīdī ir noticis CSNg vietā atļautā braukšanas ātruma pārsniegums kādam no CSNg iesaistītajiem TL, tātad tas ir bijis vai varētu būt kā viens no iemesliem CSNg norisei vai tā smaguma pakāpei.
