## 2. Sējums

**PROJEKTA NOSAUKUMS:** ESF projekts «Saldus novada pašvaldības kapacitātes stiprināšana ES politiku instrumentu un pārējās ārvalstu finanšu palīdzības līdzfinansētu projektu un pasākumu organizēšanai», Vienošanās Nr. 1DP/1.5.2.2.3/11/APIA/SIF/095/103

**SADAĻAS NOSAUKUMS:** Tehnisko apsekojumu rezultātu ceļu satiksmes negadījumu statistikas dati

**Anotācija pētījumam      Saldus pilsētas satiksmes infrastruktūras esošā  
situācija un tās attīstības iespējas**

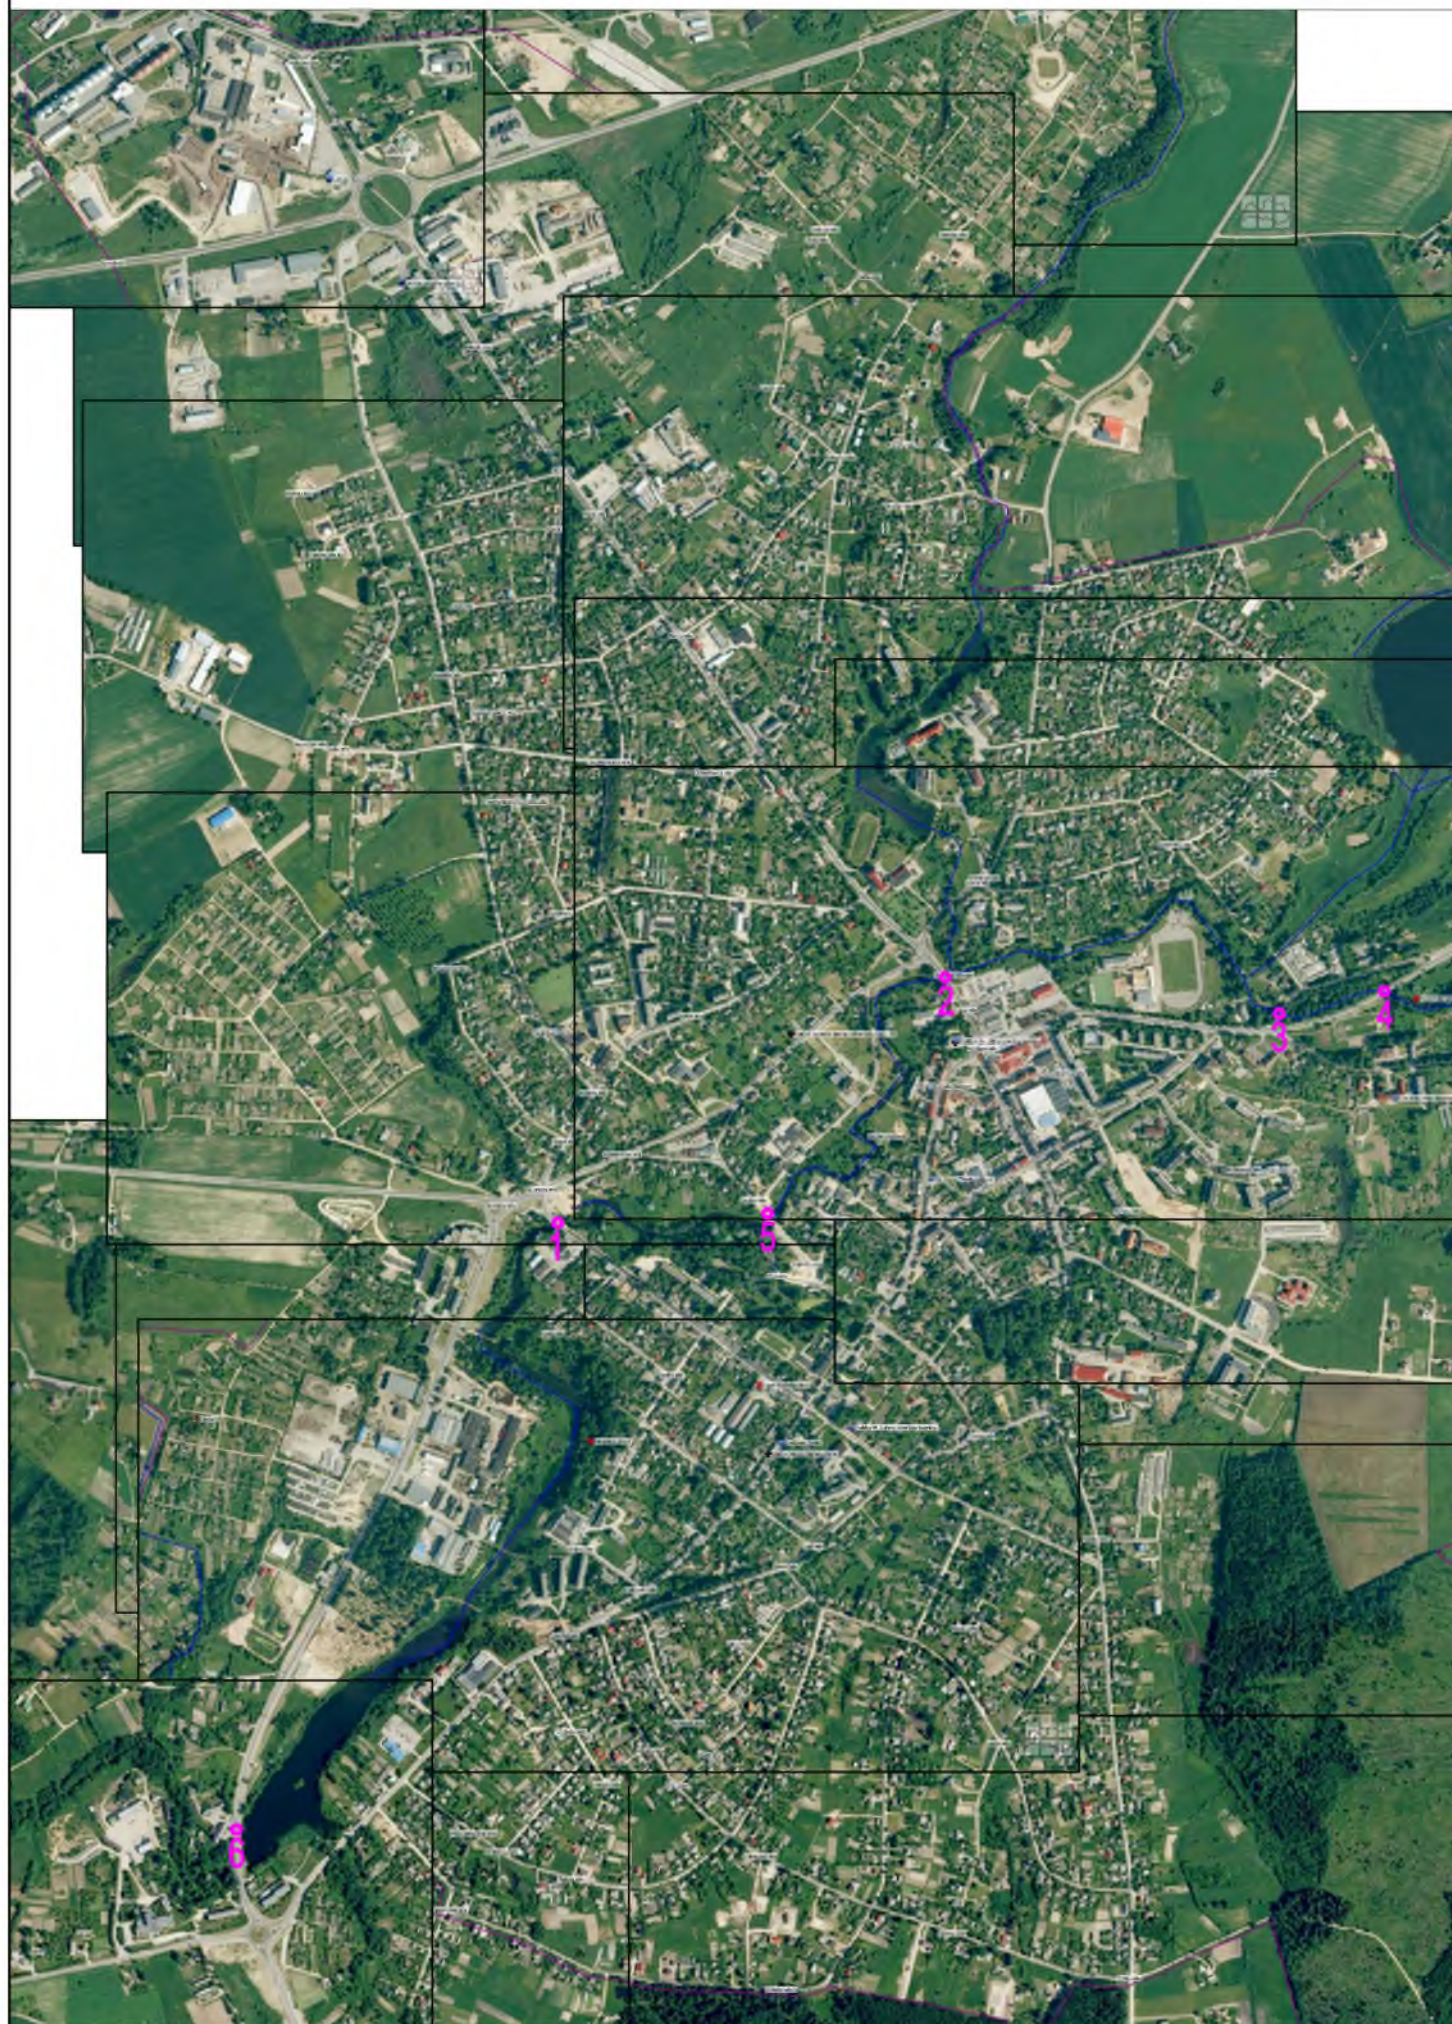
*Tiltu izvietojums Saldus pilsētā*

| Tilta nr. | Ielas segments, kurā tilts atrodas | Ielas posms (Iela A - Iela B) , kurā tilts atrodas | Tilta brauktuves platums (normālprofilis), m | Zemtilta gabarīts, m | Laidumu skaits | Laidumu garumi, m | Tilta kopējais garums, m | Tilta laidumu tehniskais raksturojums | Balstu tehniskais raksturojums | Tilta konusu stiprinājuma veids un raksturojums | Balstīklu tips un tehniskais raksturojums | Deformācijas šuvju tips un raksturojums | Ūdens atvades sistēmas raksturojums | Atbilstošo fotofiksāciju numuri | Piezīmes (seguma stāvoklis, pieļaujamais transportlīdzekļu tips un svārs, ceļa zīmes, inženierkomunikācijas) |
|---|---|---|---|---|---|---|---|---|---|---|---|---|---|---|---|
| 5 | 84-85 | Saules iela (Dārza iela- Avotu iela) | 7,00 | 1,67 | 3 | 5,60<br>11,66<br>5,60 | 24,00 | Laiduma konstrukcija veidota no 4 Dzelzsbetona, T-veida sijām. Novērojami izdrupumi, plaisas. | Starpbalsts - Dz/betona sienīgas, metāla daļu korozija; gala balsts - Dz/betona gulšņu tipa, konstatēti izdrupumi. | Dzelzsbetona plātņu konstrukcija- labā tehniskā stāvoklī. | Elastomēra - veidota no neoprena, neapstrādāta. Slodzes ietekmē, nedaudz deformēta. | Lieta slēgtā šuve - veidota no mastikas, neapstrādāta. Novērojams plaisāšanas process. | Ūdens atvade ar šķērskrituma un garenkrituma palīdzību. | 5 | Gabarīti - 1,70+3,50+3,50; Segums - nodilis a/b; Pieļaujamais trl. tips/svars - 20t; Ceļa zīmes - Nr.708, Nr.906 un Nr.907; Inženierkomunikācijas - nav |
