**PĀRSKATS**  
**PAR ARHEOLOĢISKO IZPĒTI**  
**AUGŠDAUGAVAS NOVADA ILŪKSTES PILSĒTĀ,**  
**BRĪVĪBAS IELĀ 6,**  
**BJUŠĀS SV. URSULAS KATOĻU BAZNĪCAS VIETĀ.**  
**2022.G.**

AUGŠDAUGAVAS NOVADS, ILŪKSTES PILSĒTA  
BRĪVĪBAS IELA 6  
BIJ.SV.URSULAS KATOĻU BAZNĪCA

AUGŠDAUGAVAS NOVADA CENTRĀLĀ  
ADMINISTRĀCIJA

Augšdaugavas novads  
Ilūkstes pilsēta, Brīvības iela 6,  
Bijušā Sv.Ursulas katoļu baznīcas vieta.  
Arheoloģiskā izpēte 2022 g.  
Saturs.

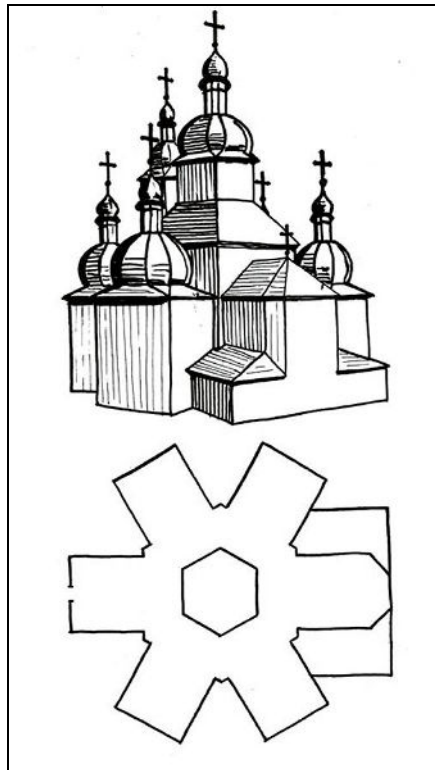
Hipotētiska 1690.g. celtās jezuītu baznīcas rekonstrukcija.

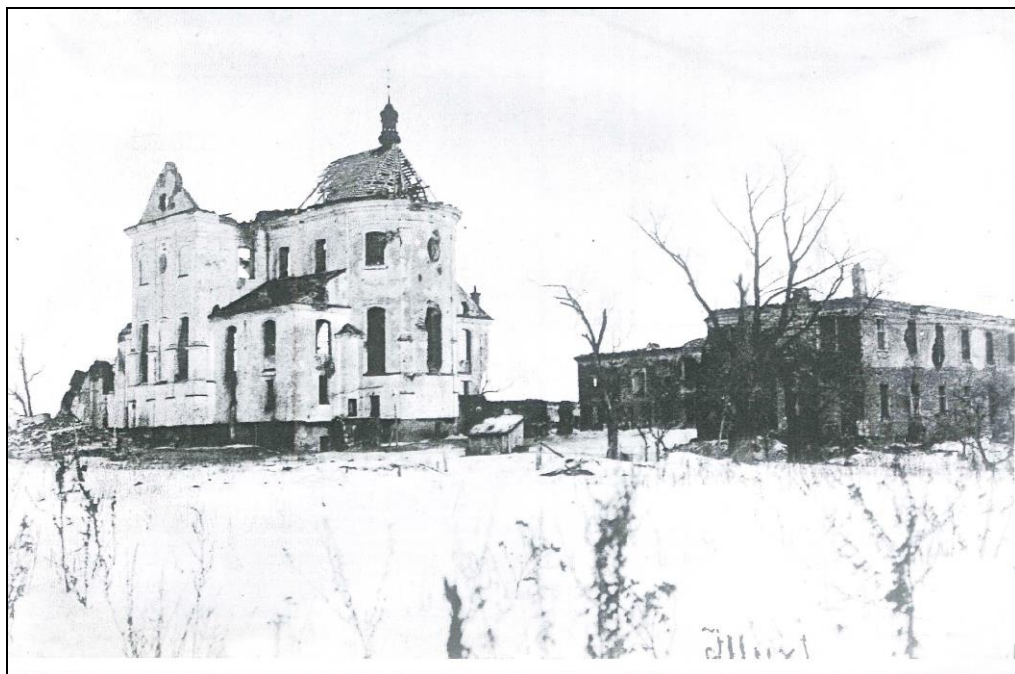
Ilūkstes Sv.Ursulas jezuītu baznīca un klosteris pēc I Pasaules kara postījumiem. Pēc 1916.g.

Ilūkstes jezuītu baznīcas gals pienāca I Pasaules kara laikā. 1915.g. vācu karaspēks ieņēma Ilūksti un uzreiz izmantoja baznīcas augstos torņus kā novērošanas punktu artilērijas uguns koriģēšanai. Krievu armija tāpēc ar smagās artilērijas batarejām no Daugavas pretējā krastā esošās Līksnas sašāva Ilūkstes baznīcu, sagraujot abus torņus, baznīcas jumtu un austrumu sienu. Izdega arī dievnama iekšiene, ejot bojā iekārtai un interjeriem. 1916.g. artilērijas apšaudē cieta arī klostera ēkas austrumu korpus, kam sagrava jumtu un lielāko daļu otrā stāva velvju. Līdz II Pasaules karam baznīcas joma sienas saglabājās daļējā drupu stāvoklī.

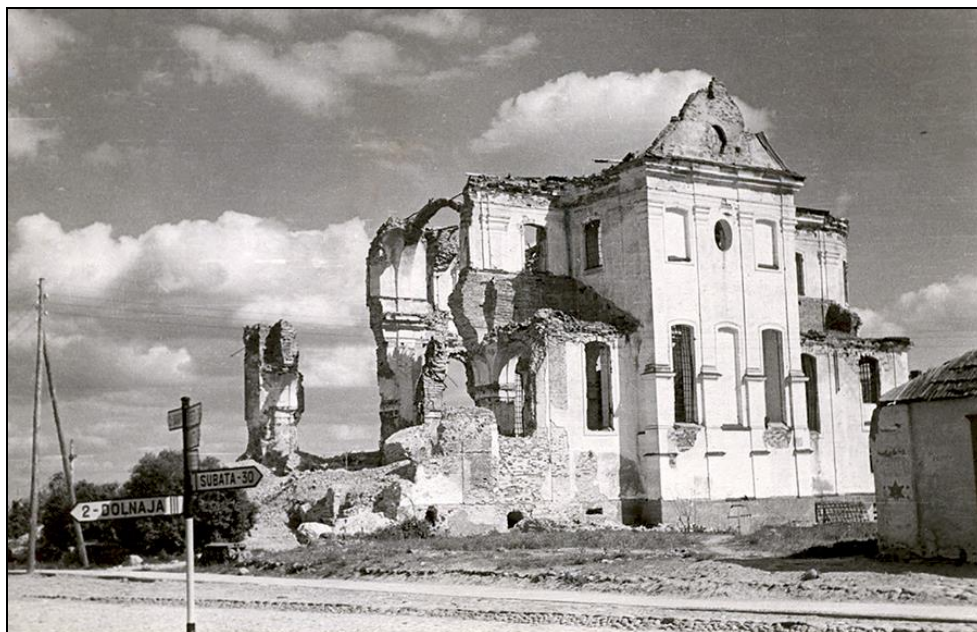
Ilūkstes Sv.Ursulas jezuītu baznīcas drupas 1940.g. Foto: A.Holcmanis  
NKMP PDC arhīvs. Inv. nr. 4740/284/1 III.

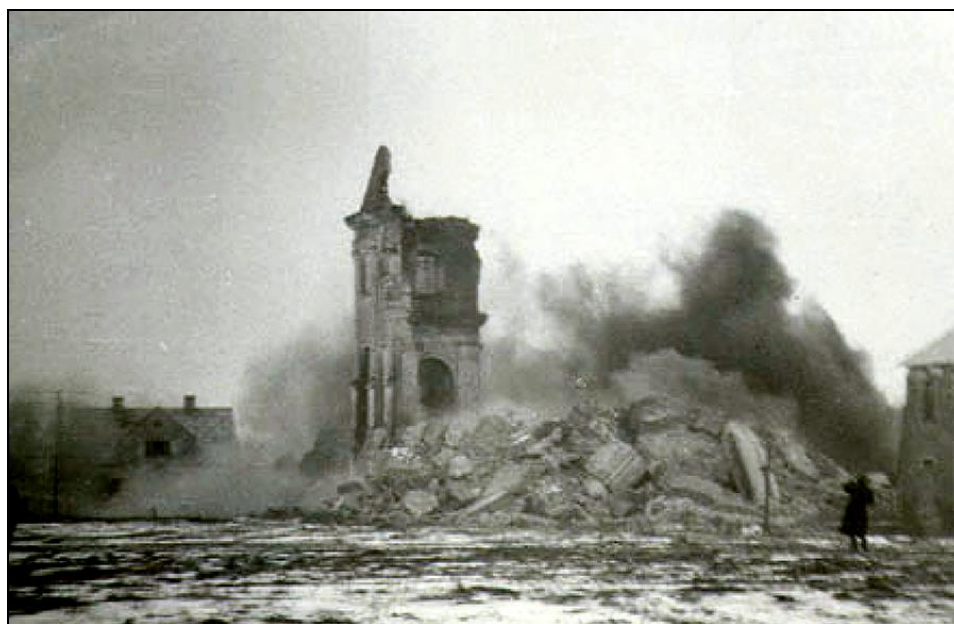
Baznīcas drupu uzspriecināšana 1956.g.

1939.g. arhitekts Pāvils Pavlovs izstrādāja baznīcas atjaunošanas projektu, kam tomēr nebija lemts realizēties. 1947.gadā draudze pie dievnama atjaunošanas idejas atgriezās vēlreiz, taču darbus neiesāka. 1956.g. janvārī baznīcas drupas uzspriecināja un to vietā vēlāk uzcēla dzīvojamās ēkas.

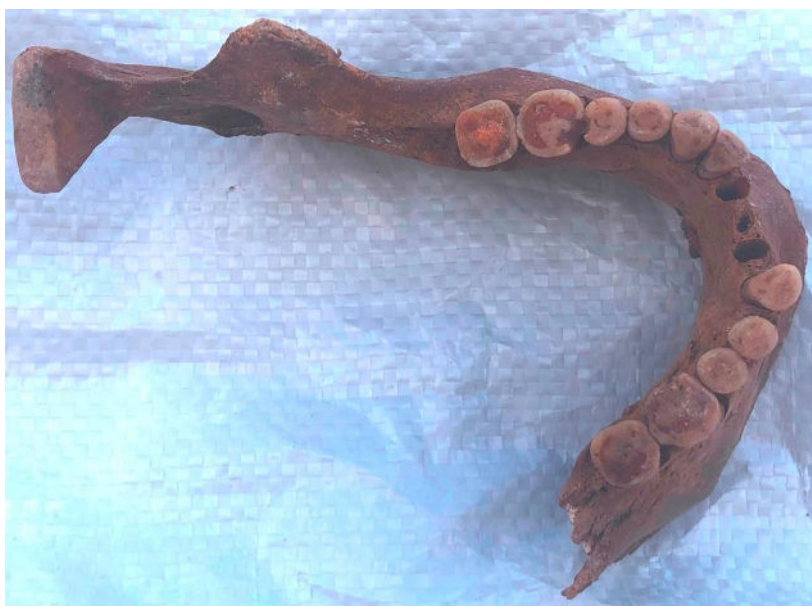
- kreisās puses atslēgas kauls; bērns 5 – 7 gadus vecs;
- apakšstilba lielā kaula fragments bez epifīzēm; pieaudzis indivīds;
- apakšžoklis, vīrietis (?); 1.att.

1. att. Apakšžoklis

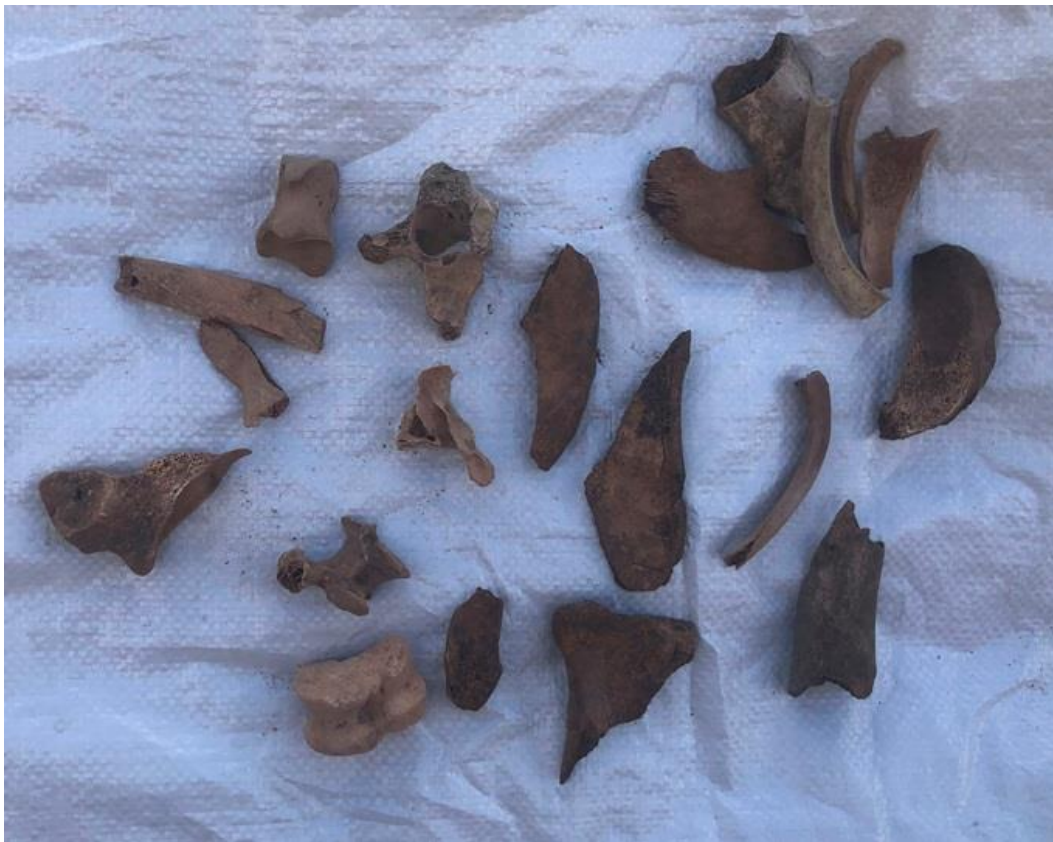
2. att. Dzīvnieku kaulu fragmenti

- dzīvnieku kaulu fragmenti (mugurkaula skriemeļi, kājas kaulu fragmenti, iegurnā fragmenti (2. Att.).

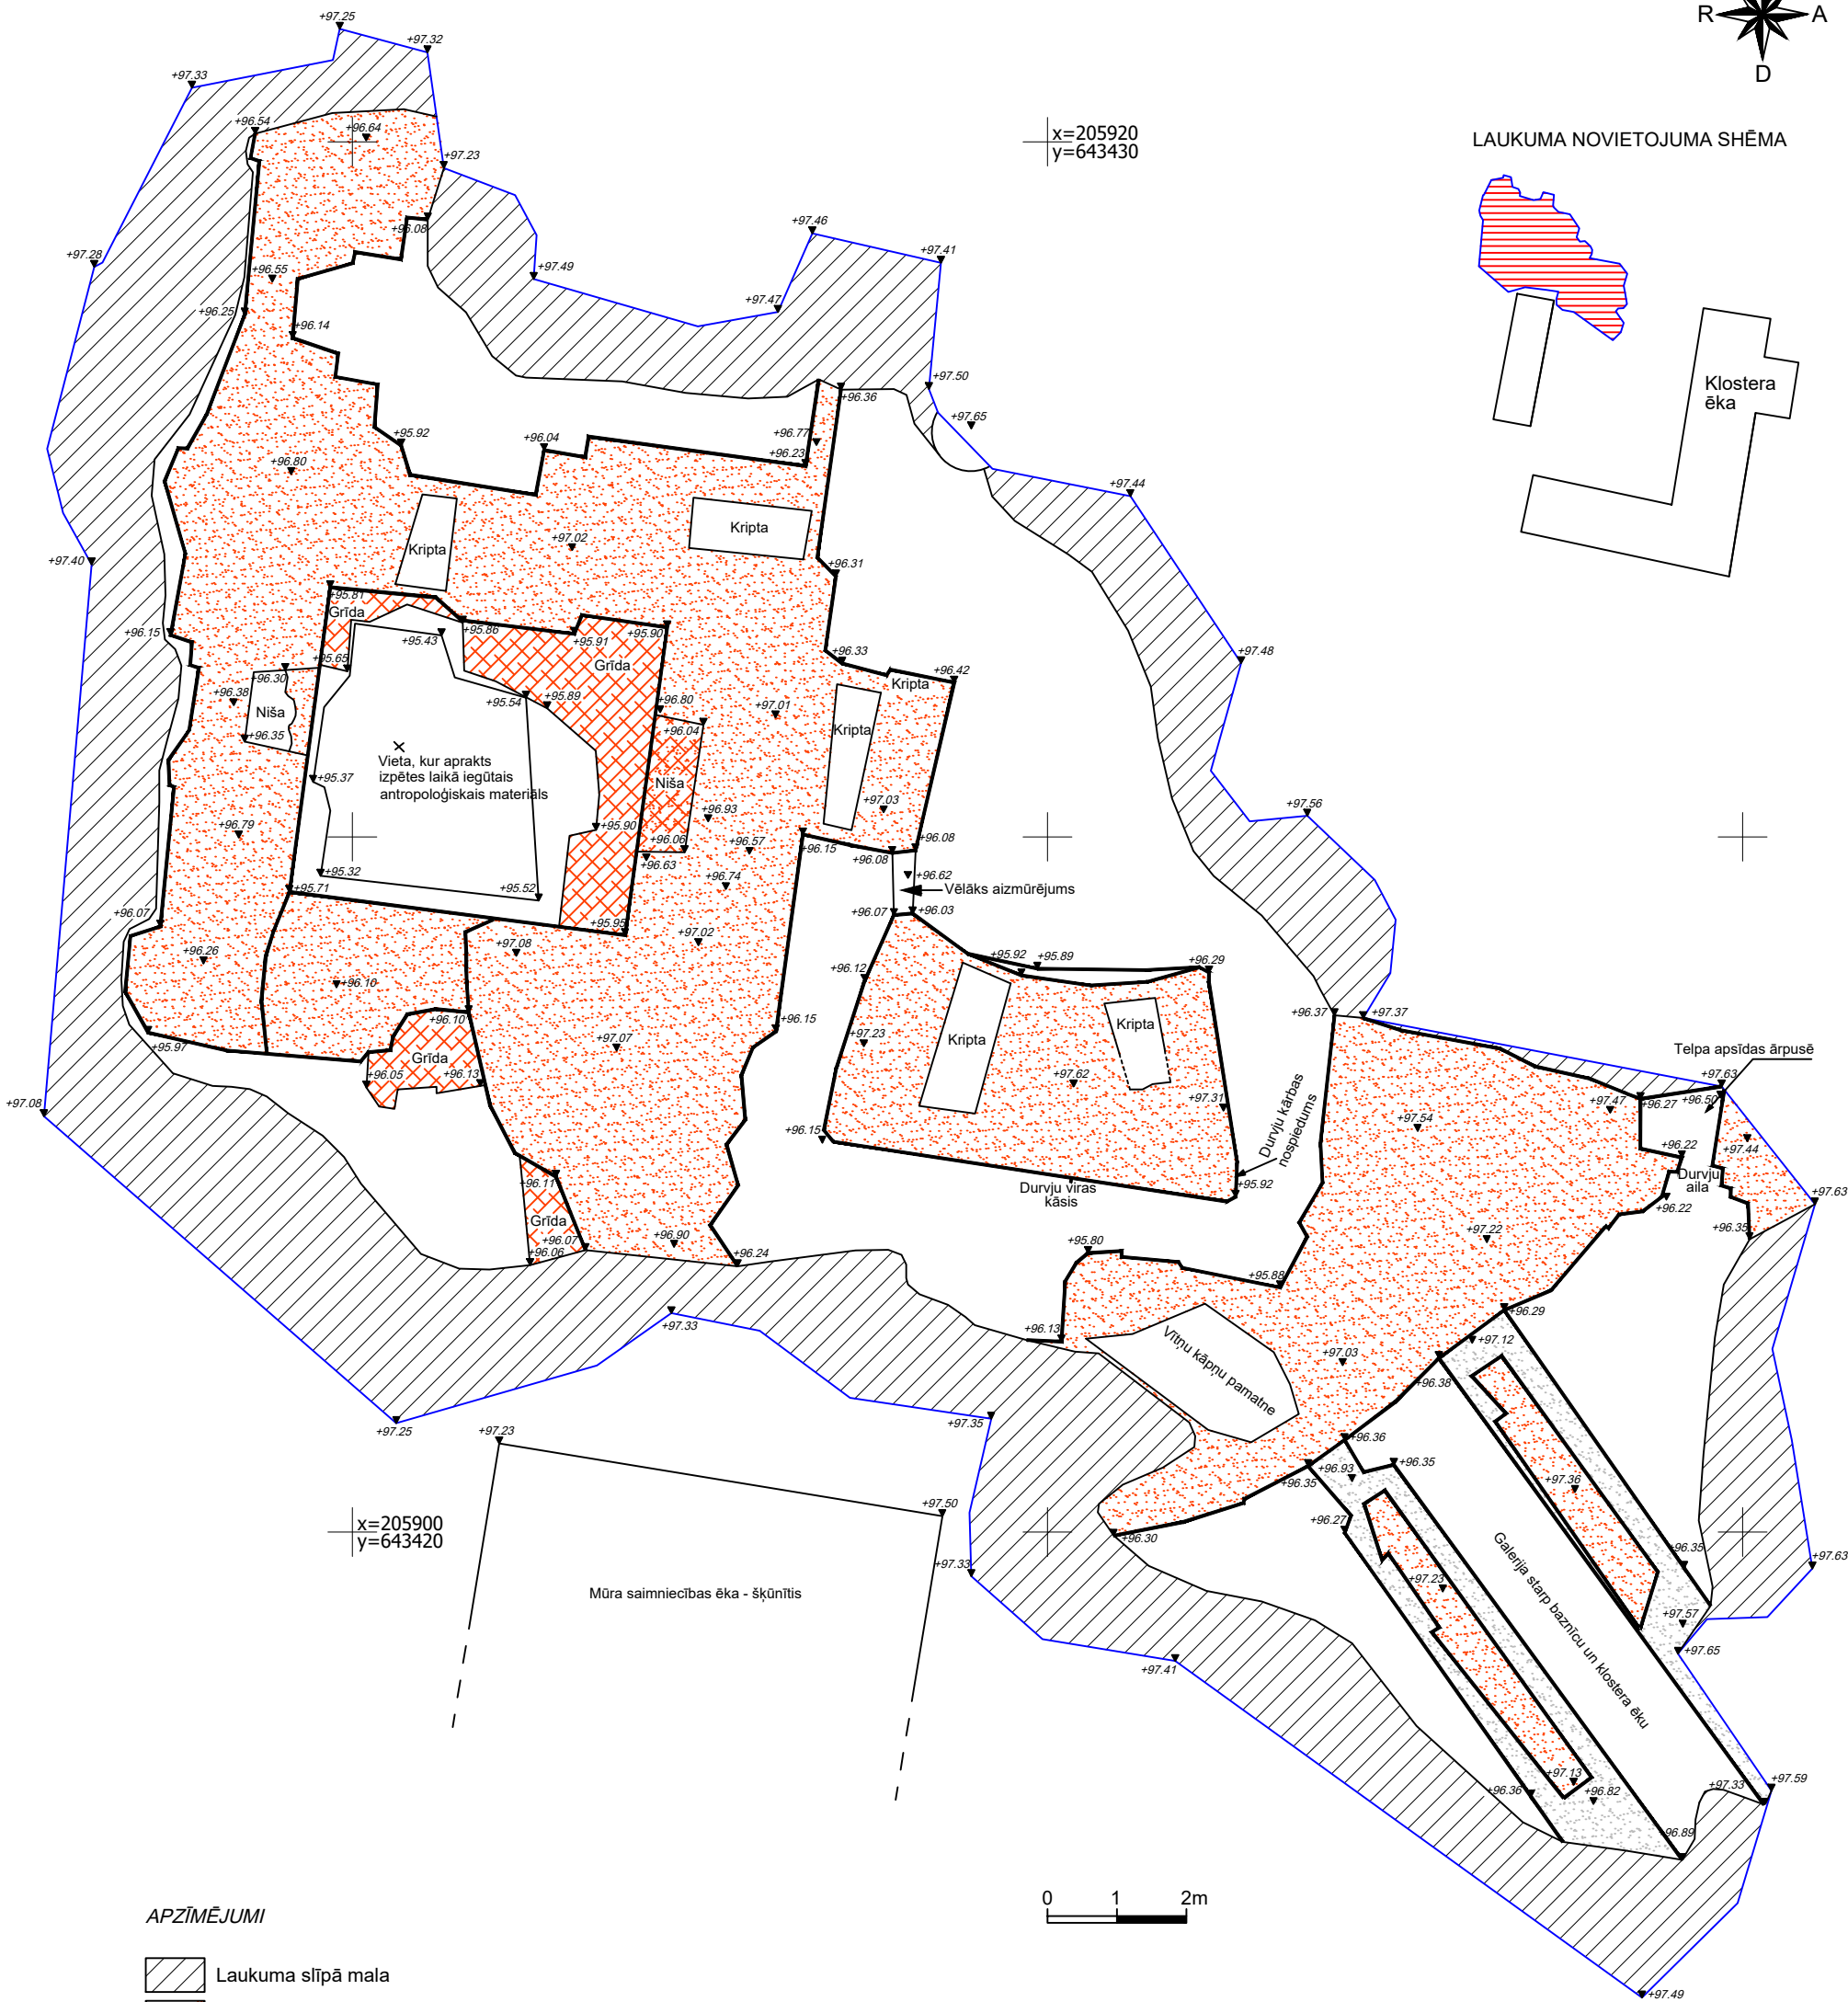
LAUKUMA NOVIETOJUMA SHĒMA

- Laukuma slīpā mala
- Baznīcas mūru fragmenti
- Laukakmeņu pamati

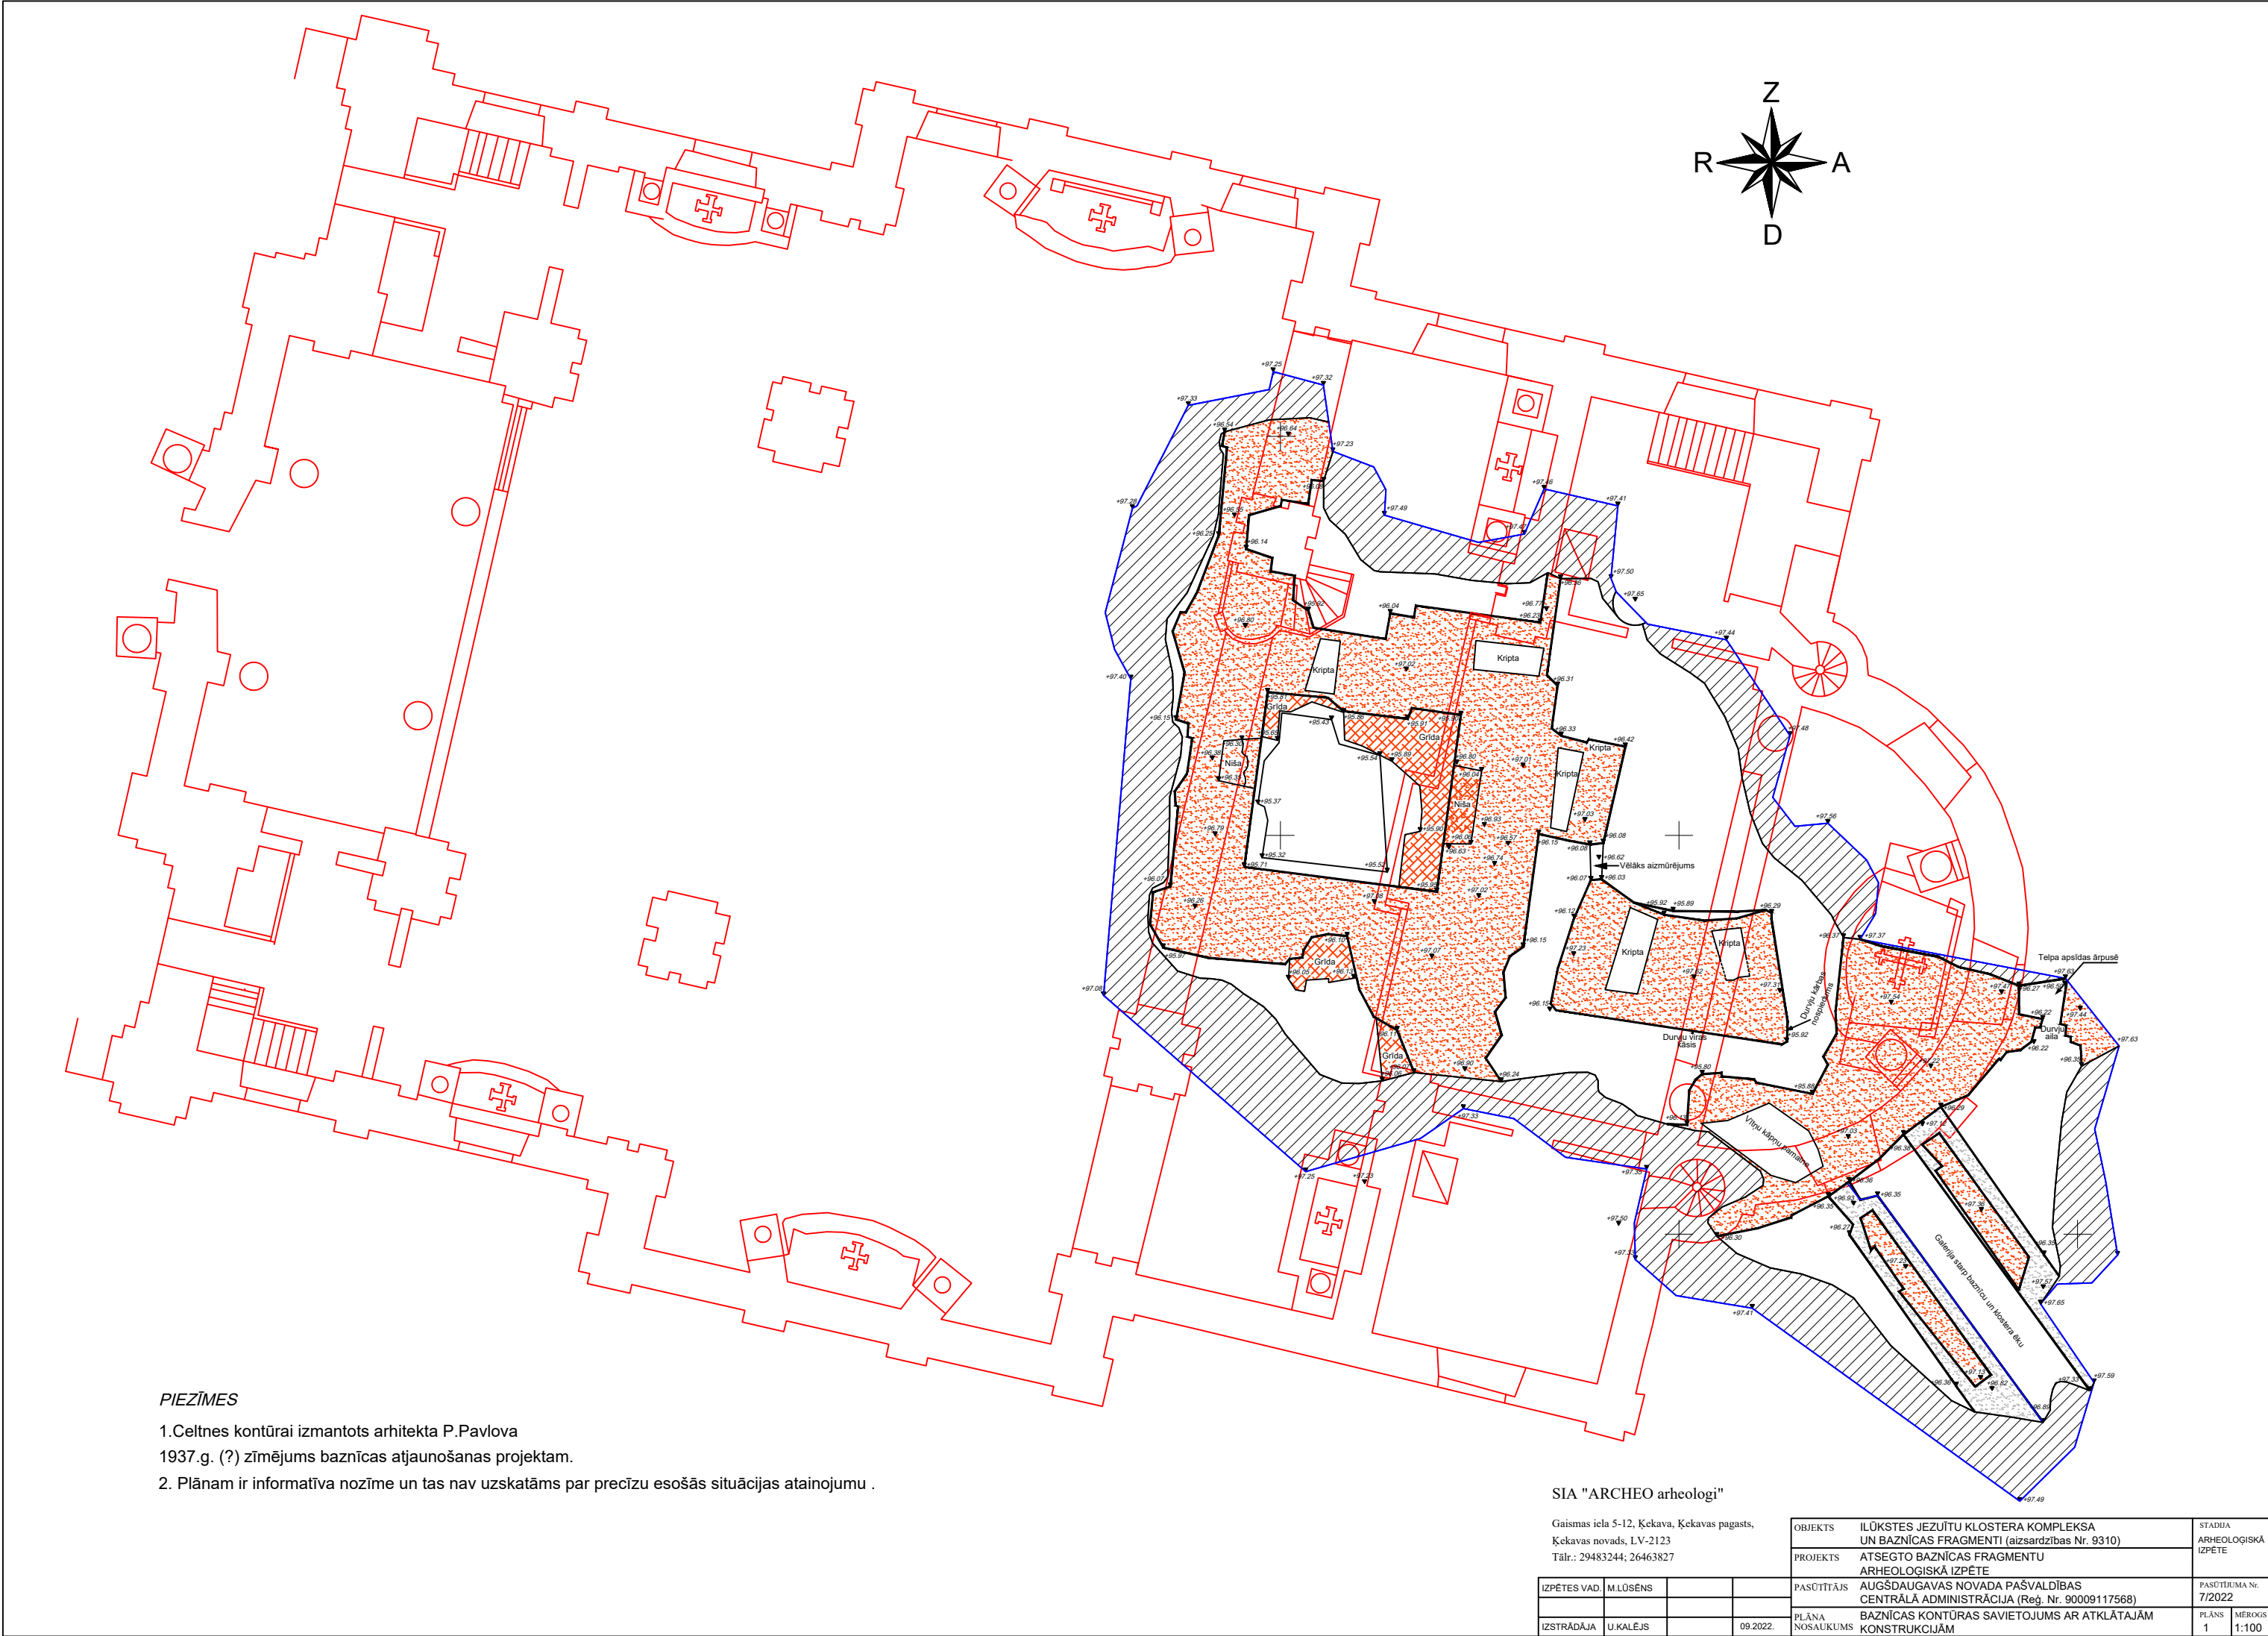
| | | 1 | 1:100 |

| PLĀNA<br>NOSAUKUMS | ARHEOLOĢISKĀS IZPĒTES DARBOS<br>FIKSĒTĀS BAZNĪCAS MŪRA KONSTRUKCIJAS | PLĀNS | MĒROGS |

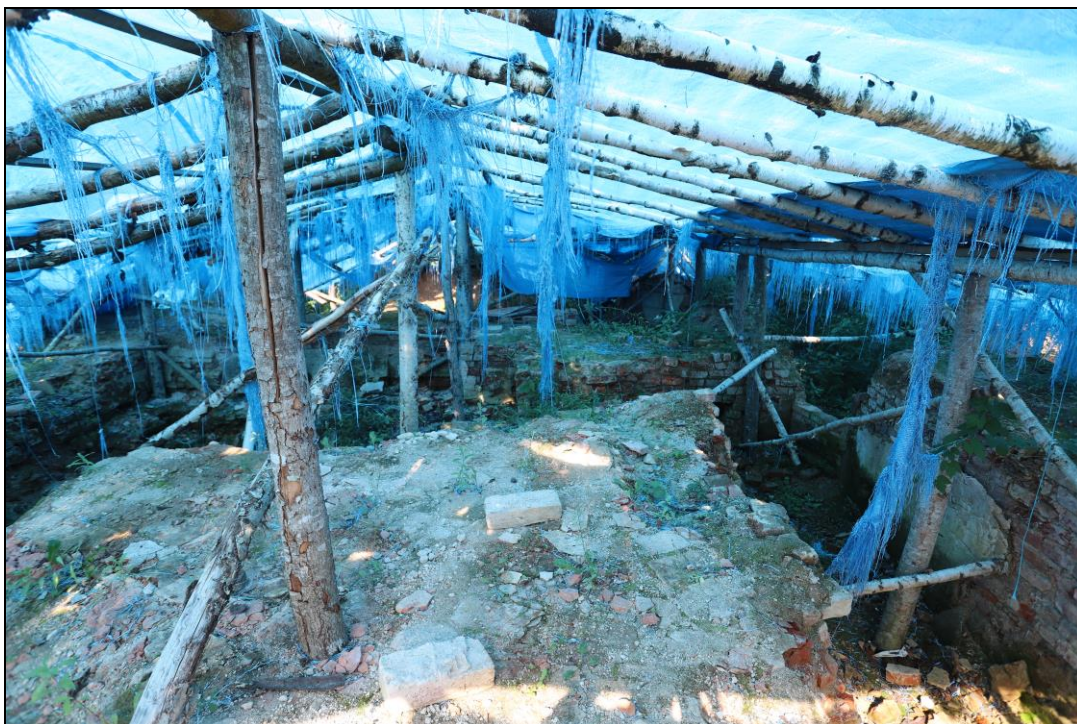
**1.Foto. Augšdaugavas novads, Ilūkste. Bij. Ilūkstes Sv.Ursulas katoļu baznīca.  
Skats uz 2019.g. atraktajiem baznīcas pamatiem pirms to sakopšanas darbiem.**

Uzsākot bijušās Ilūkstes Sv.Ursulas jezuītu baznīcas 2019. gadā atrakto pamatu izpēti un sakopšanas darbus, vispirms demontēja mūrus nosedzošo pagaidu konstrukciju un likvidēja zem tās trīs gadu laikā izveidojušos nezāļu un atvašu apaugumu.

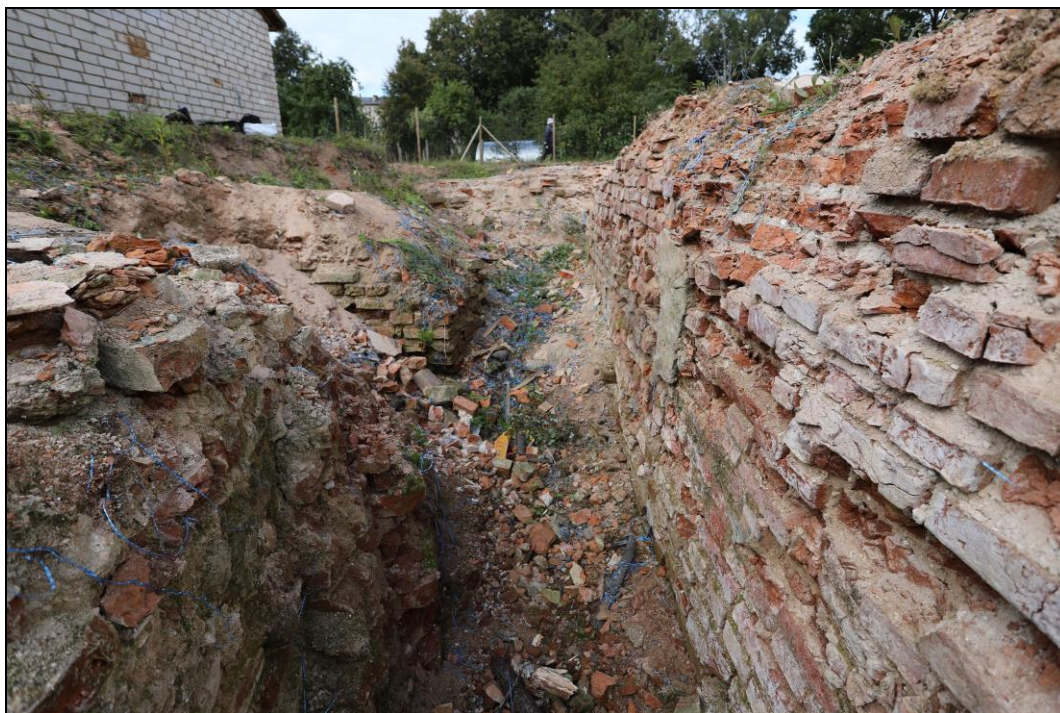
**3.Foto. Augšdaugavas novads, Ilūkste. Bij. Ilūkstes Sv.Ursulas katoļu baznīca.  
Baznīcas pamati D daļā pēc pagaidu nojumes konstrukcijas demontāžas.**

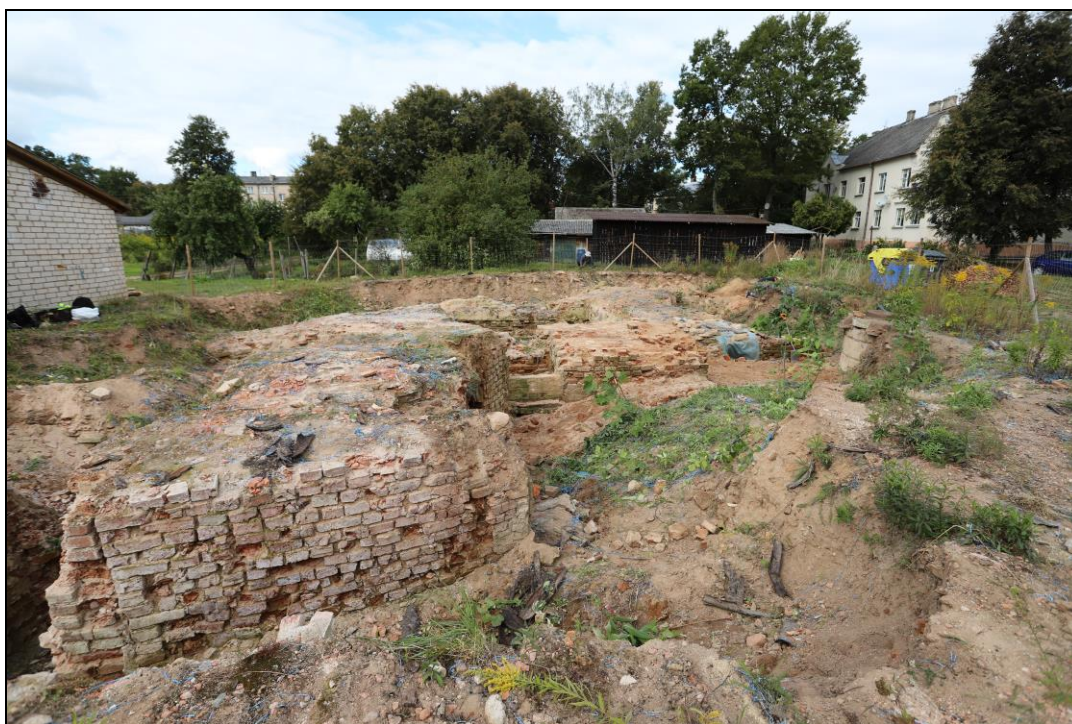
**4.Foto. Augšdaugavas novads, Ilūkste. Bij. Ilūkstes Sv.Ursulas katoļu baznīca.  
Skats uz atrakto baznīcas pamatu centrālo un R daļu pēc pagaidu nojumes demontāžas.**

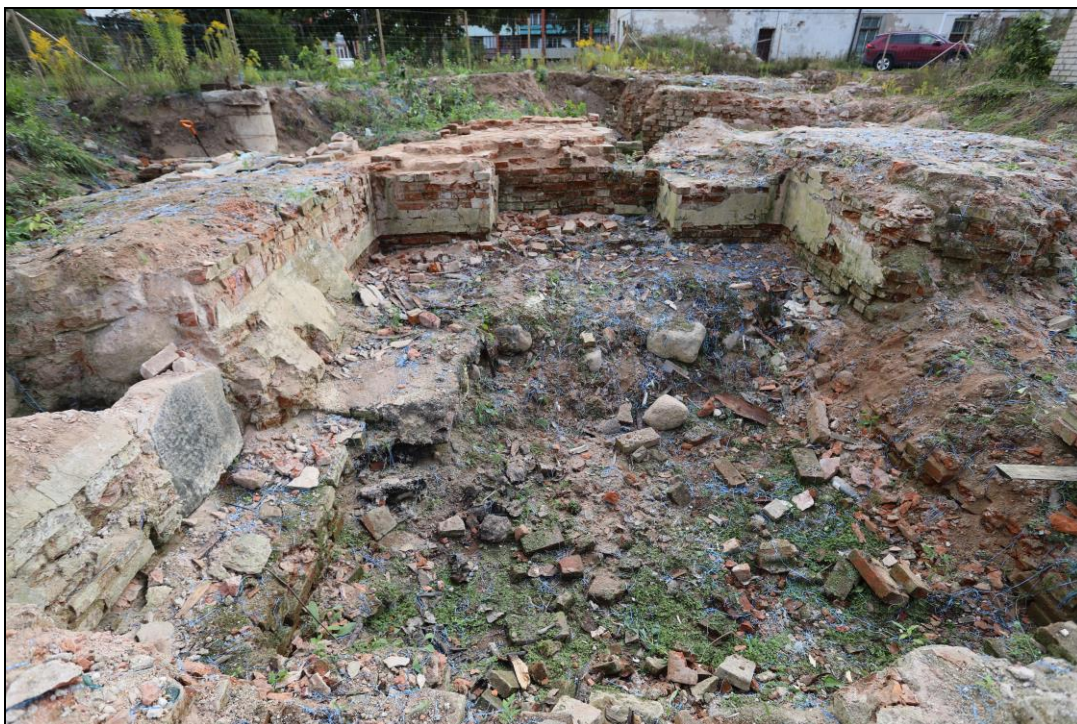
**5.Foto. Augšdaugavas novads, Ilūkste. Bij. Ilūkstes Sv.Ursulas katoļu baznīca.  
Pagraba telpa baznīcas jomā aiz presbitērija pēc pagaidu nojumes demontāžas.**

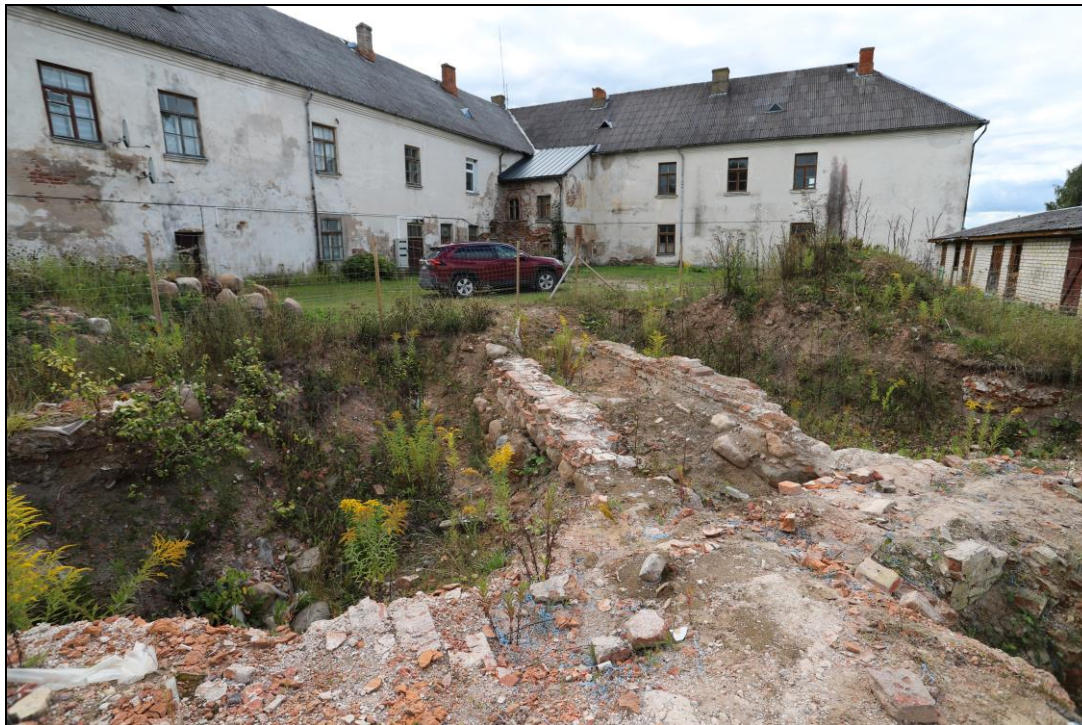
**6.Foto. Augšdaugavas novads, Ilūkste. Bij. Ilūkstes Sv.Ursulas katoļu baznīca.  
Daļa no slēgtās galerijas baznīcas DA pusē pirms mūru attīrīšanas.**

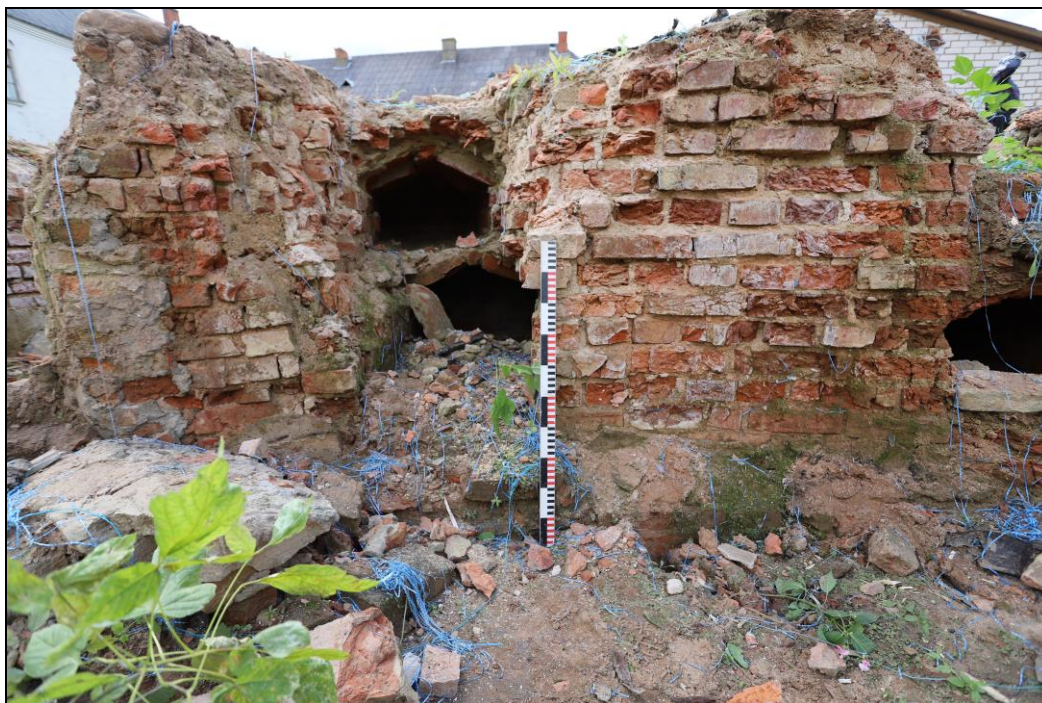
**7.Foto. Augšdaugavas novads, Ilūkste. Bij. Ilūkstes Sv.Ursulas katoļu baznīca.**  
 Baznīcas pagraba sienās zem presbitērija daļas izmūrētās un 2019.g. uzlauztās  
 apbedījumu kriptas.

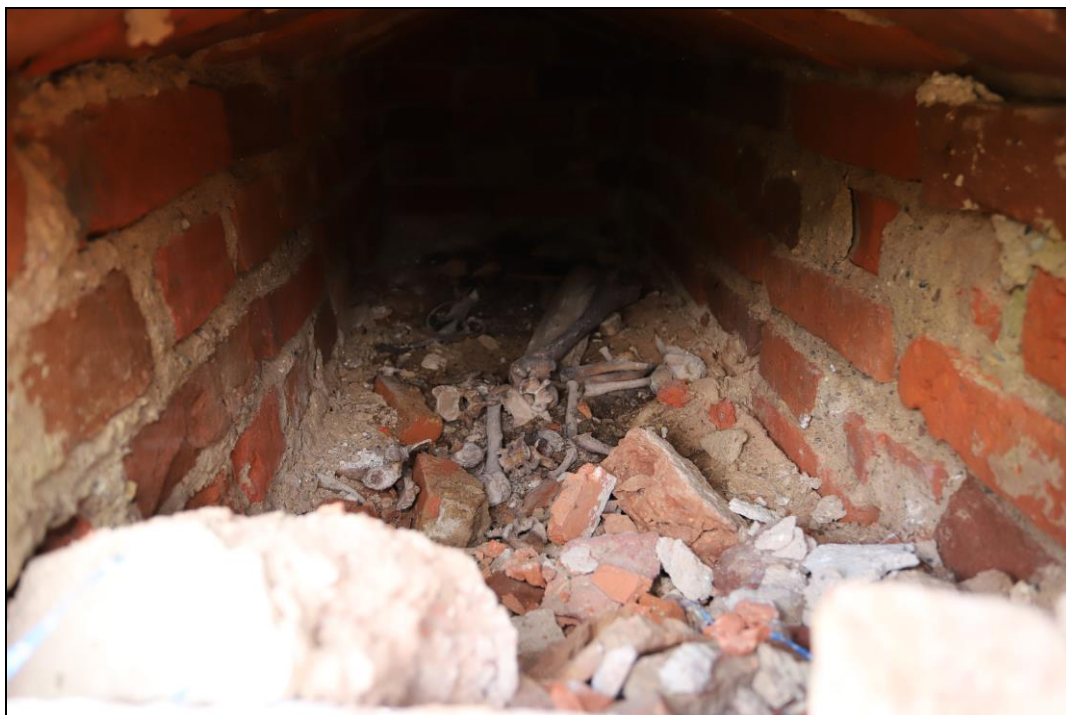
apbedījumi izpostīti (8.foto). Augšējā līmeņa kriptām ne tik vien atvērtas aizmūrētās priekšējās daļas, bet arī daļēji vai pilnībā sagrautas pārsedzes. Apakšējā līmenī pārsedzes saglabājušās labāk, tās veidotas trīsstūra formā, liekot divus 32-33 x 16-17 x 8 cm lielus ķieģeļus slīpi vienu pret otru. Kriptu augstums šajā pagraba daļā nepārsniedza 0,4-0,45 m, platums bijis – 0,6 m līdz 0,77 m, bet garumi – ap 2,0 m. Pēc mūra daļas attīrīšanas, augšējā līmeņa uzlauztās kriptu pārsedzes aizbērtas ar smiltīm, bet visu četru kriptu atveres aizpildītas ar baznīcas celtniecībai izmantotajiem un būvgružu slānī atrastajiem ķieģeļiem un lielākiem to fragmentiem (17.Foto).

**8.Foto. Augšdaugavas novads, Ilūkste. Bij. Ilūkstes Sv.Ursulas katoļu baznīca.**  
 Skats vienā no uzlauztās kriptas iekšpusē.

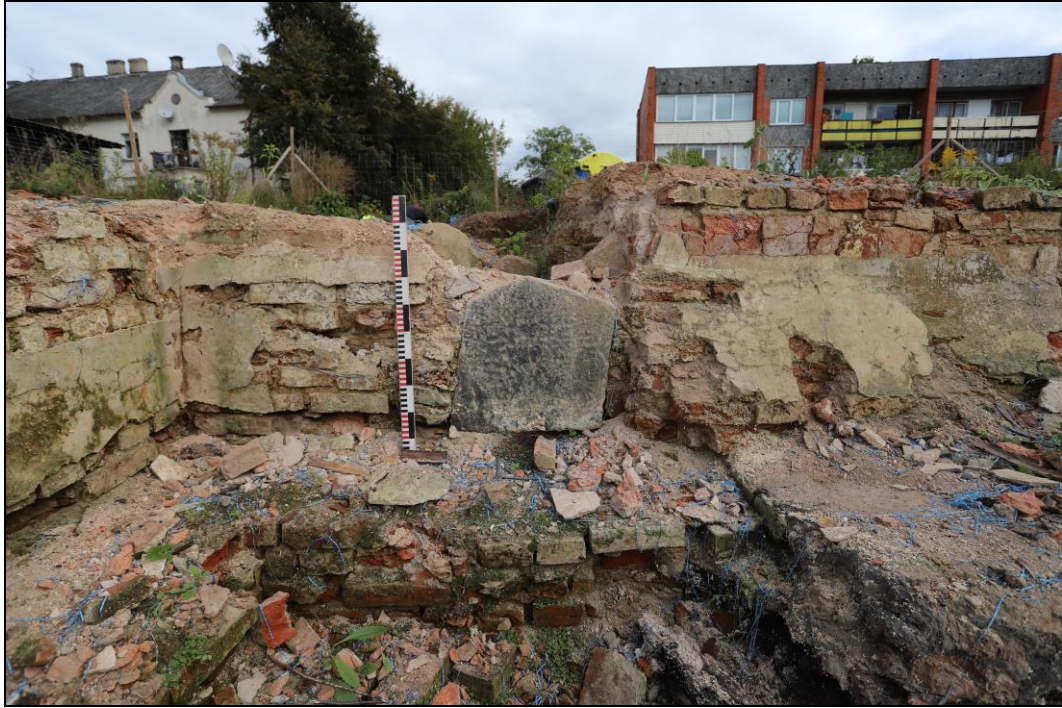
**9.Foto. Augšdaugavas novads, Ilūkste. Bij. Ilūkstes Sv.Ursulas katoļu baznīca.  
Kriptas nosegakmens baznīcas pagraba Z sienā aiz presbitērija. Pa kreisi no tā  
saglabājusies vienīgā neuzlauzta kripa.**

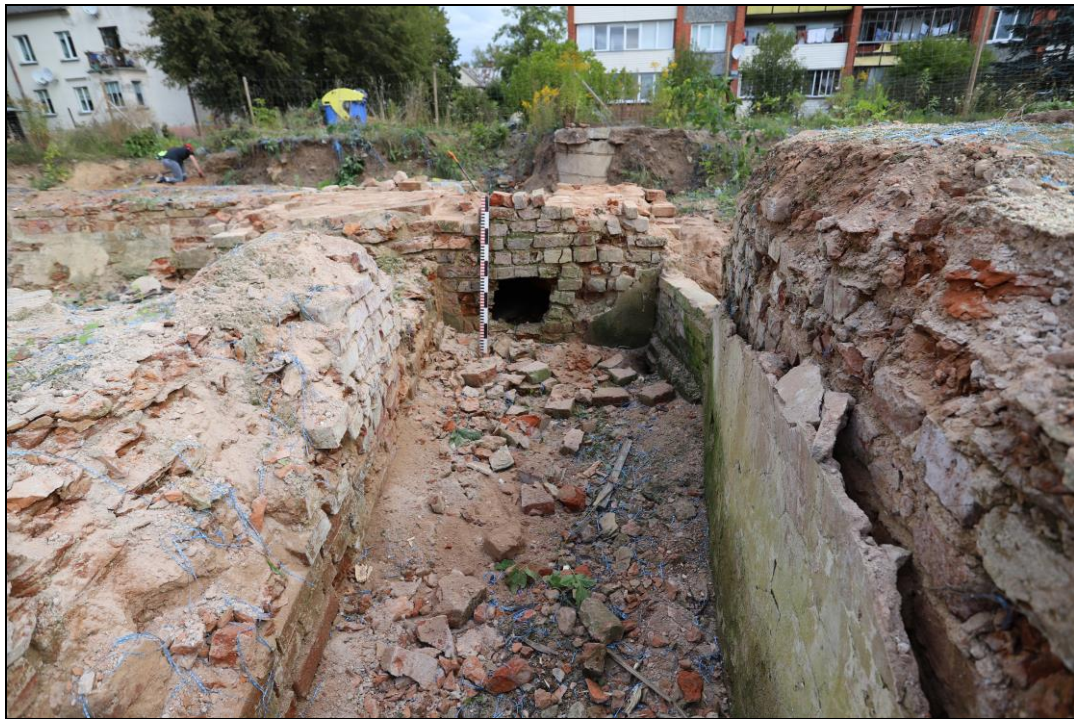
**10.Foto. Augšdaugavas novads, Ilūkste. Bij. Ilūkstes Sv.Ursulas katoļu baznīca.  
Atvērta kripa. Atrakto baznīcas pamatu daļas Z pusē zem presbitērija.**

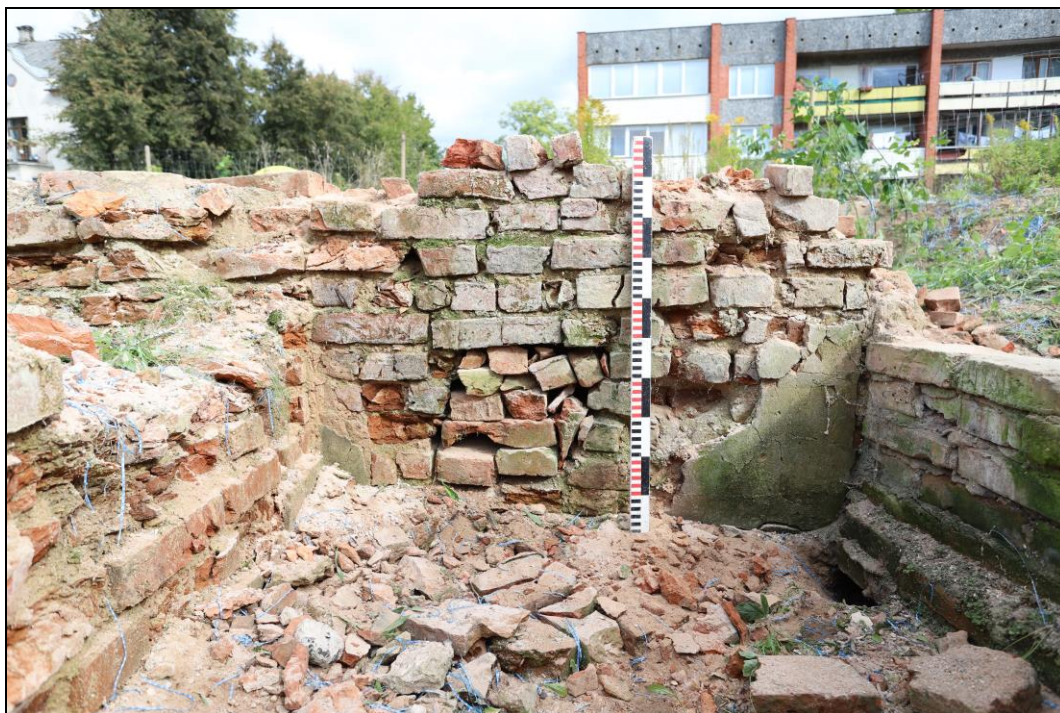
**11.Foto. Augšdaugavas novads, Ilūkste. Bij. Ilūkstes Sv.Ursulas katoļu baznīca.  
10.foto redzamā kriptā pēc atveres aizpildīšanas ar ķieģeļu fragmentiem.**

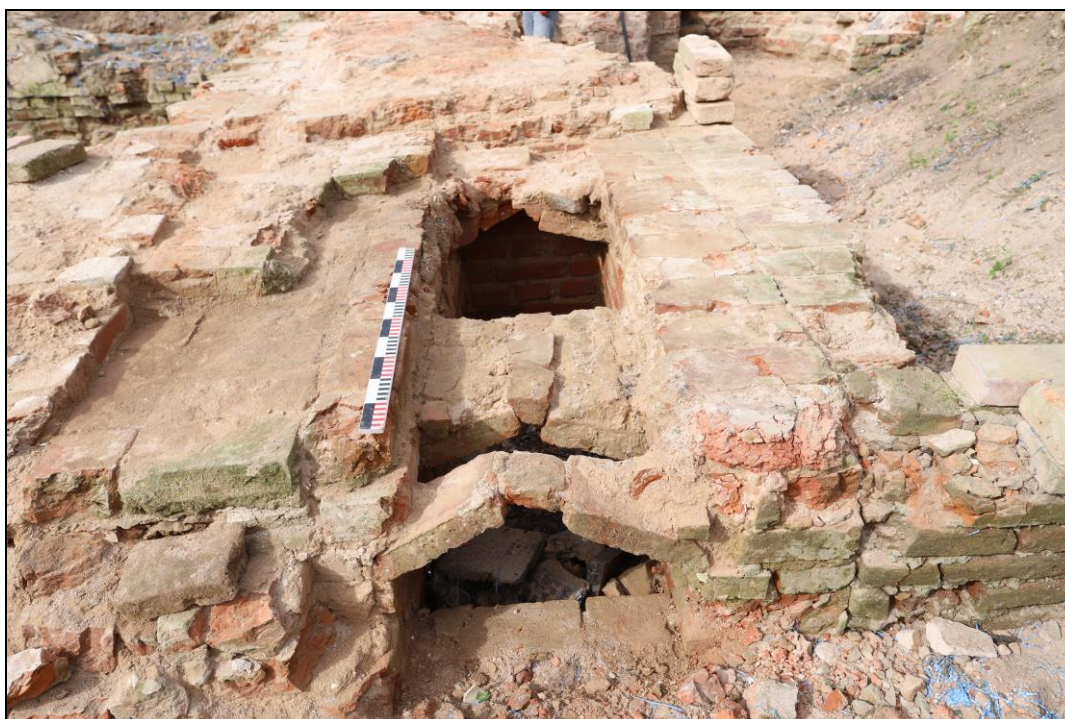
**12.Foto. Augšdaugavas novads, Ilūkste. Bij. Ilūkstes Sv.Ursulas katoļu baznīca.  
Kripta baznīcas pamatu Z pusē ārpus presbitērija.**

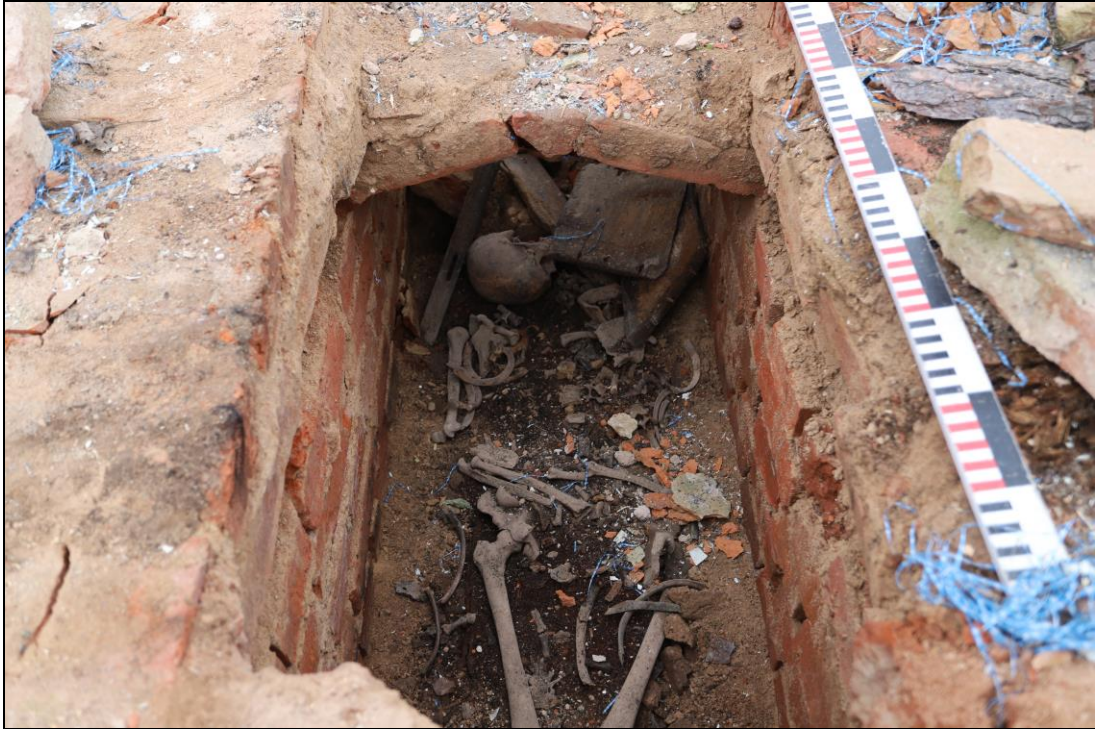
**13.Foto. Augšdaugavas novads, Ilūkste. Bij. Ilūkstes Sv.Ursulas katoļu baznīca.  
Kriptā baznīcas pamatu Z pusē atklātais apbedījums.**

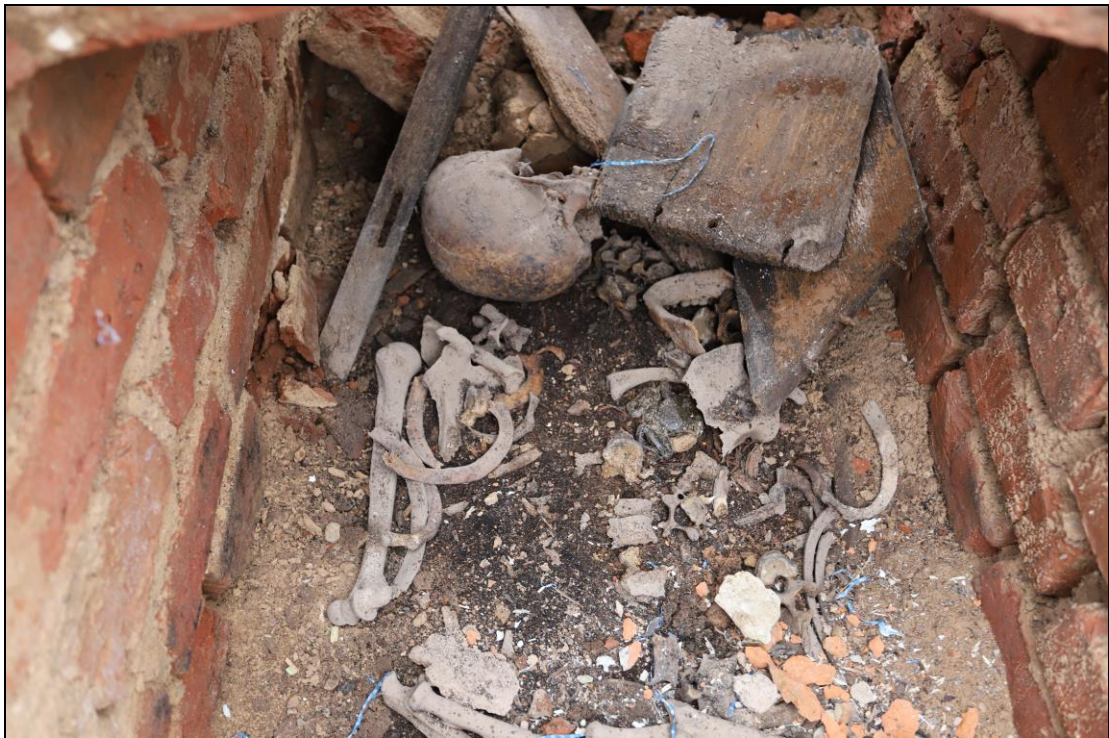
**14.Foto. Augšdaugavas novads, Ilūkste. Bij. Ilūkstes Sv.Ursulas katoļu baznīca.  
Tas pats. Tuvskats.**
