**PĀRSKATS**  
**PAR ARHEOLOĢISKO IZPĒTI**  
**AUGŠDAUGAVAS NOVADA ILŪKSTES PILSĒTĀ,**  
**BRĪVĪBAS IELĀ 6,**  
**BJUŠĀS SV. URSULAS KATOĻU BAZNĪCAS VIETĀ.**  
**2022.G.**

AUGŠDAUGAVAS NOVADS, ILŪKSTES PILSĒTA  
BRĪVĪBAS IELA 6  
BIJ.SV.URSULAS KATOĻU BAZNĪCA

AUGŠDAUGAVAS NOVADA CENTRĀLĀ  
ADMINISTRĀCIJA

Augšdaugavas novads  
Ilūkstes pilsēta, Brīvības iela 6,  
Bijušā Sv.Ursulas katoļu baznīcas vieta.  
Arheoloģiskā izpēte 2022 g.  
Saturs.

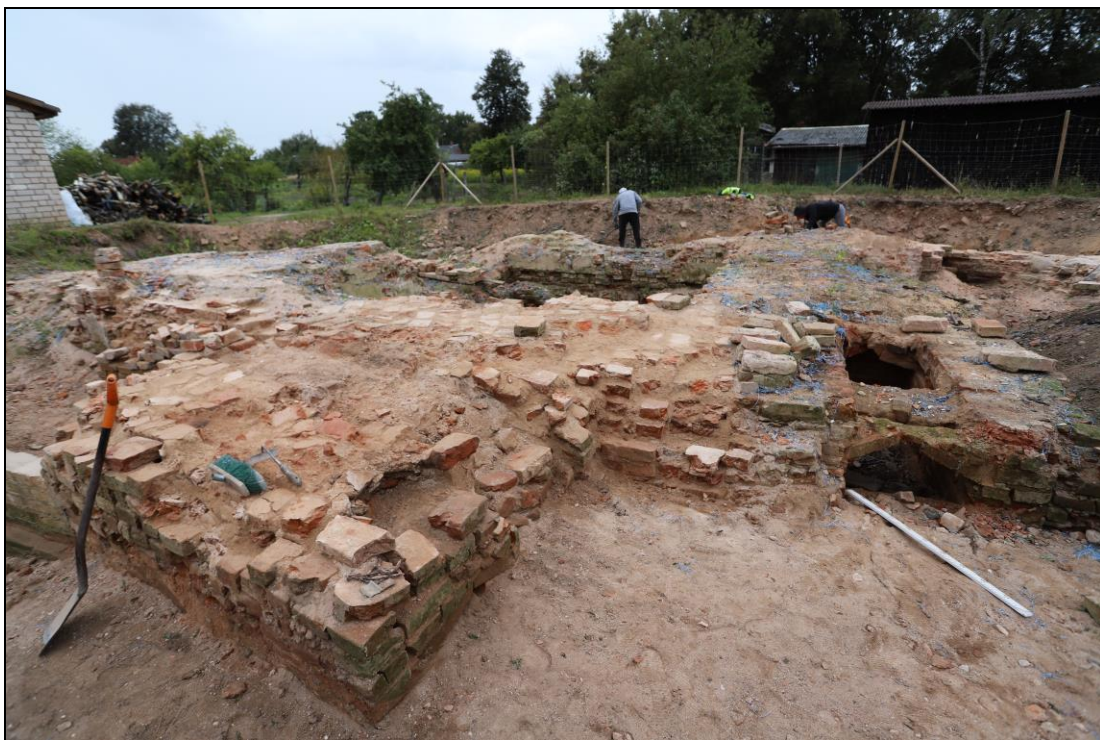
**15.Foto. Augšdaugavas novads, Ilūkste. Bij. Ilūkstes Sv.Ursulas katoļu baznīca.  
Daļēji attīrītie baznīcas pagraba telpu mūri aiz kādreizējā presbitērija.**

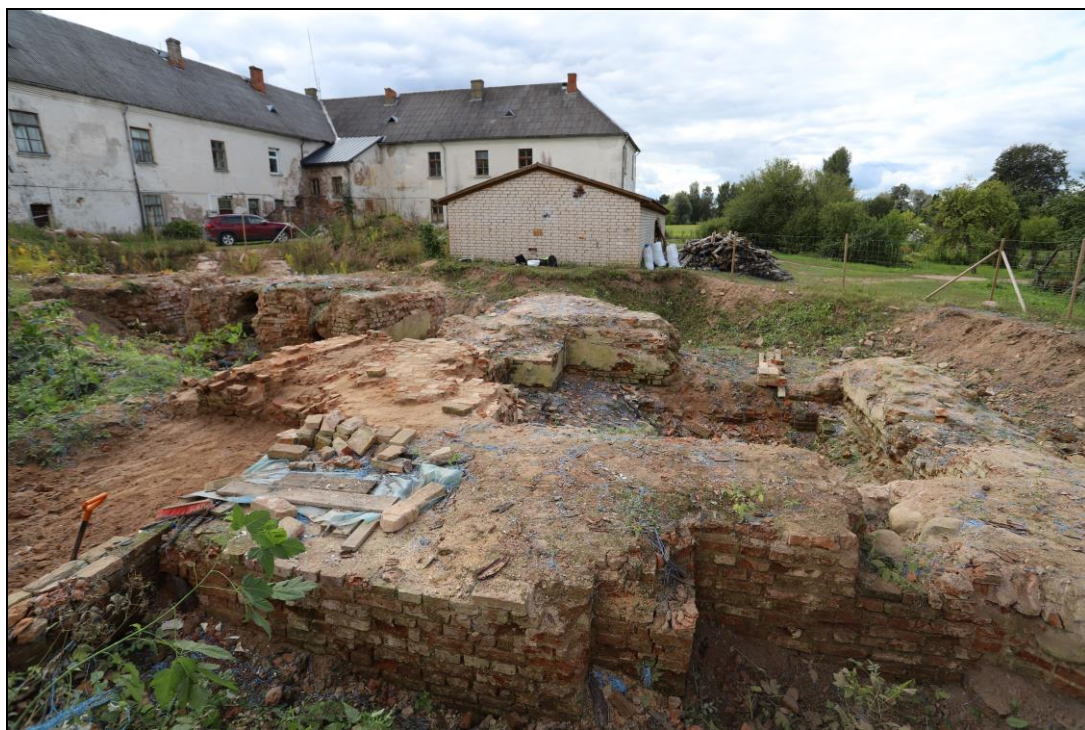
**16.Foto. Augšdaugavas novads, Ilūkste. Bij. Ilūkstes Sv.Ursulas katoļu baznīca.  
Skats uz 2019.gadā atrakto baznīcas pagraba telpu daļu no ZR.**

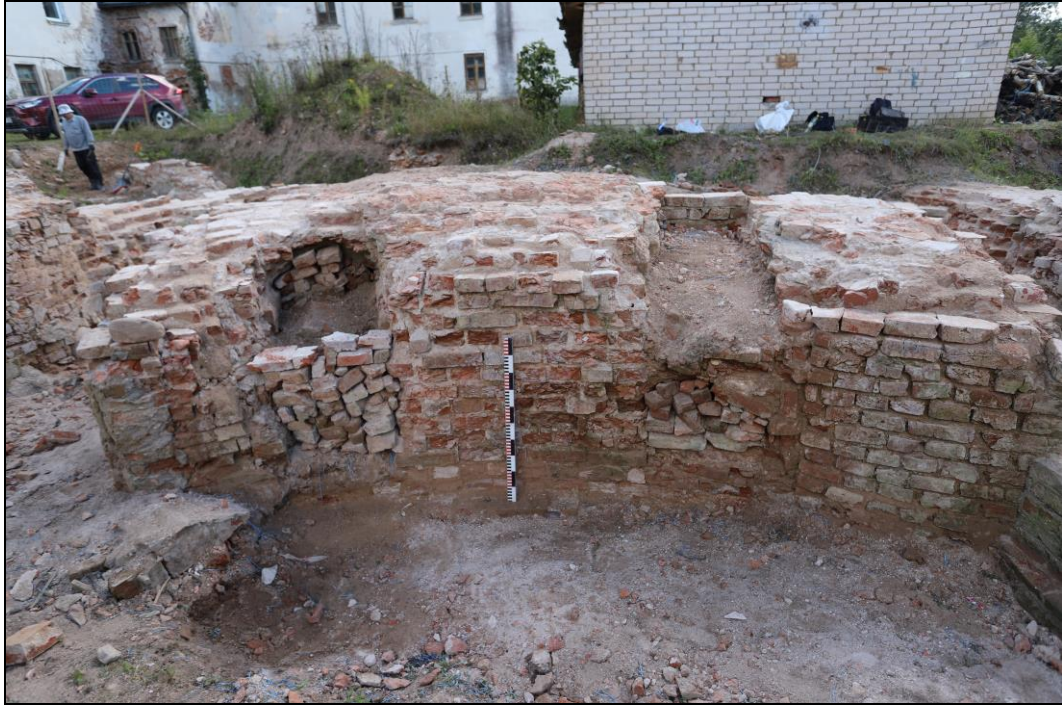
apbedījumi izpostīti (8.foto). Augšējā līmeņa kriptām ne tik vien atvērtas aizmūrētās priekšējās daļas, bet arī daļēji vai pilnībā sagrautas pārsedzes. Apakšējā līmenī pārsedzes saglabājušās labāk, tās veidotas trīsstūra formā, liekot divus 32-33 x 16-17 x 8 cm lielus ķieģeļus slīpi vienu pret otru. Kriptu augstums šajā pagraba daļā nepārsniedza 0,4-0,45 m, platums bijis – 0,6 m līdz 0,77 m, bet garumi – ap 2,0 m. Pēc mūra daļas attīrīšanas, augšējā līmeņa uzlauztās kriptu pārsedzes aizbērtas ar smiltīm, bet visu četru kriptu atveres aizpildītas ar baznīcas celtniecībai izmantotajiem un būvgružu slānī atrastajiem ķieģeļiem un lielākiem to fragmentiem (17.Foto).

**17.Foto. Augšdaugavas novads, Ilūkste. Bij. Ilūkstes Sv.Ursulas katoļu baznīca.  
Mūra fragments zem presbitērija. 7.foto redzamās kriptu atveres aizpildītas ar ķieģeļiem.**

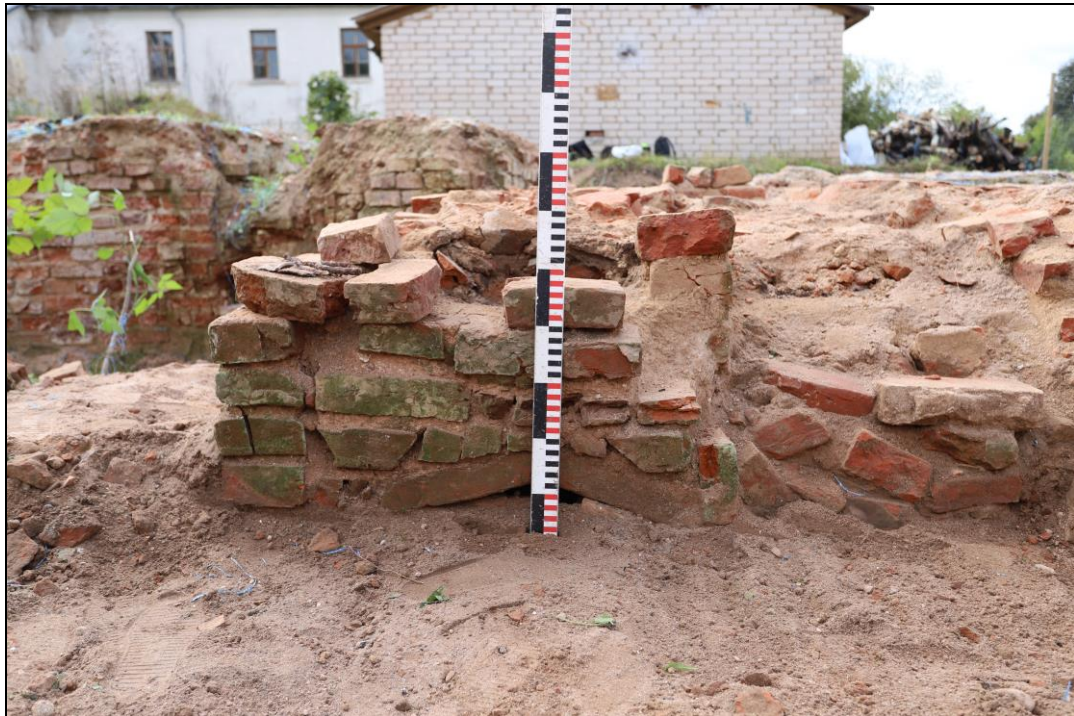
**18.Foto. Augšdaugavas novads, Ilūkste. Bij. Ilūkstes Sv.Ursulas katoļu baznīca.  
Atrakto mūra fragmentu Z pusē esošā kriptas atvere aizpildīta ar smiltīm.**

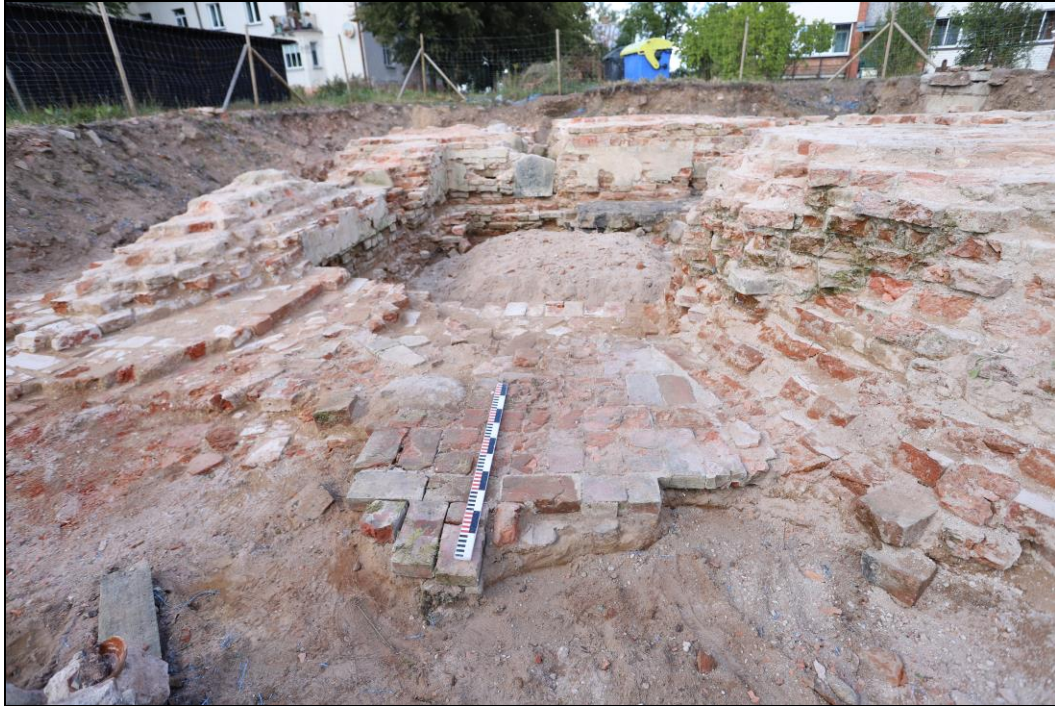
**19.Foto. Augšdaugavas novads, Ilūkste. Bij. Ilūkstes Sv.Ursulas katoļu baznīca.  
Telpas aiz presbitērija mūri pēc pilnīgas attīrīšanas. Skats no D.**

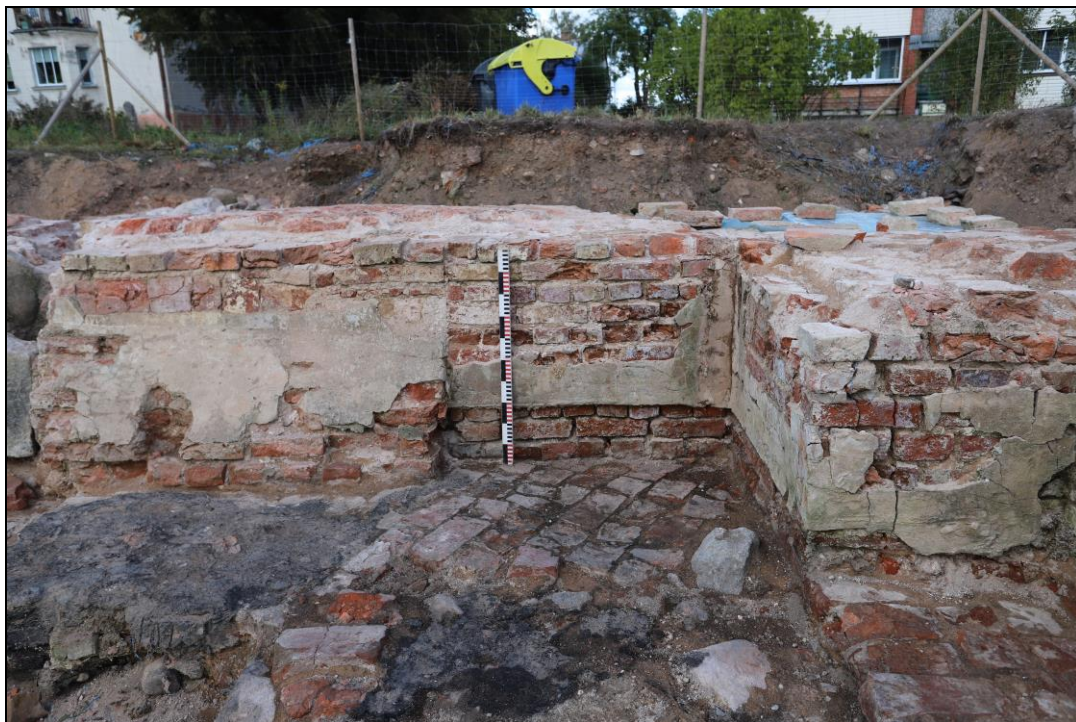
**20.Foto. Augšdaugavas novads, Ilūkste. Bij. Ilūkstes Sv.Ursulas katoļu baznīca.  
Tas pats. Skats no Z. Pēc mūru attīrīšanas redzams telpas apmetums un ķieģeļu grīdas  
segums telpas ZA daļā.**

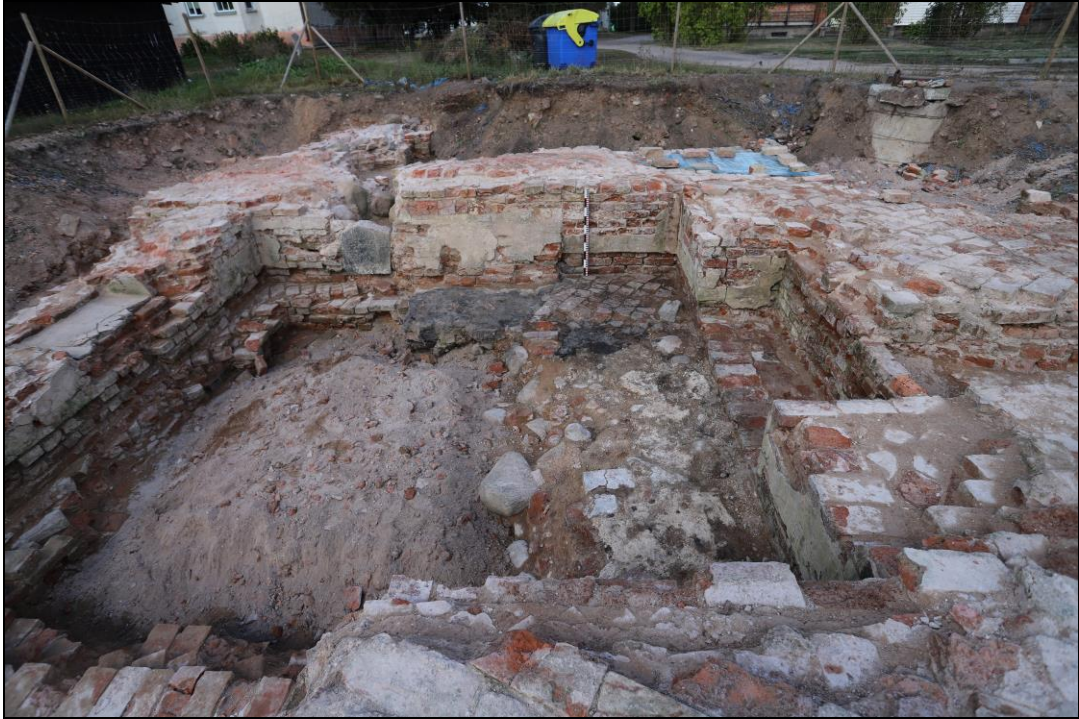
**21.Foto. Augšdaugavas novads, Ilūkste. Bij. Ilūkstes Sv.Ursulas katoļu baznīca.  
Telpa aiz presbitērija pēc mūra konstrukciju pilnīgas attīrīšanas. Skats no Z.**

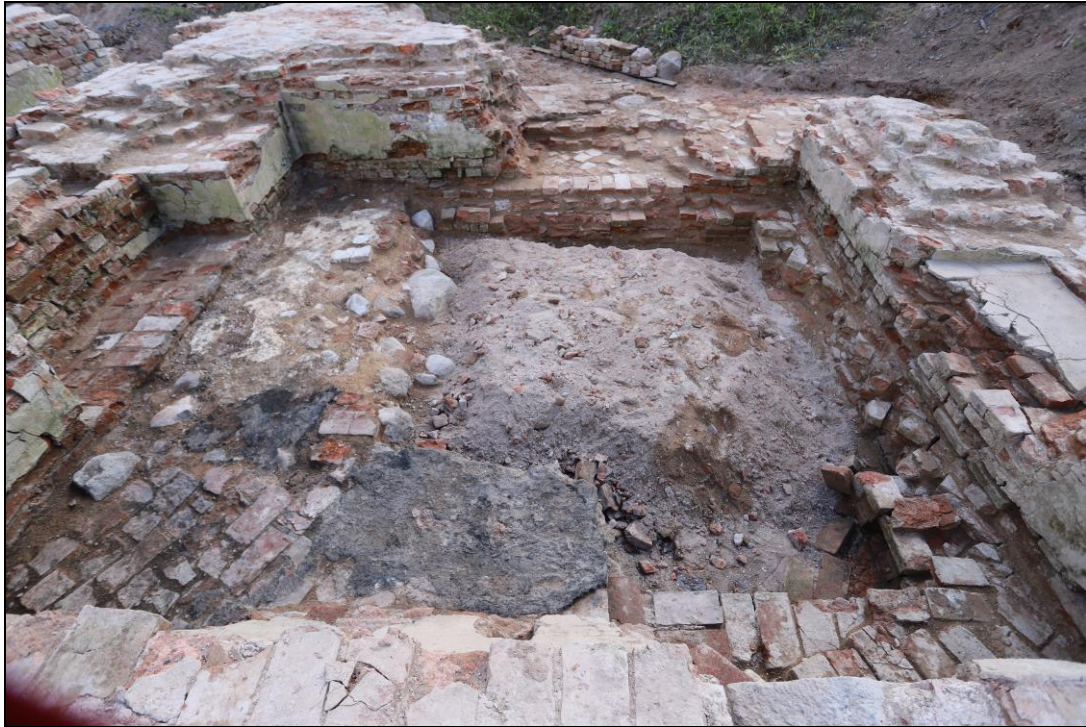
**22.Foto. Augšdaugavas novads, Ilūkste. Bij. Ilūkstes Sv.Ursulas katoļu baznīca.  
Tas pats. Skats no D.**

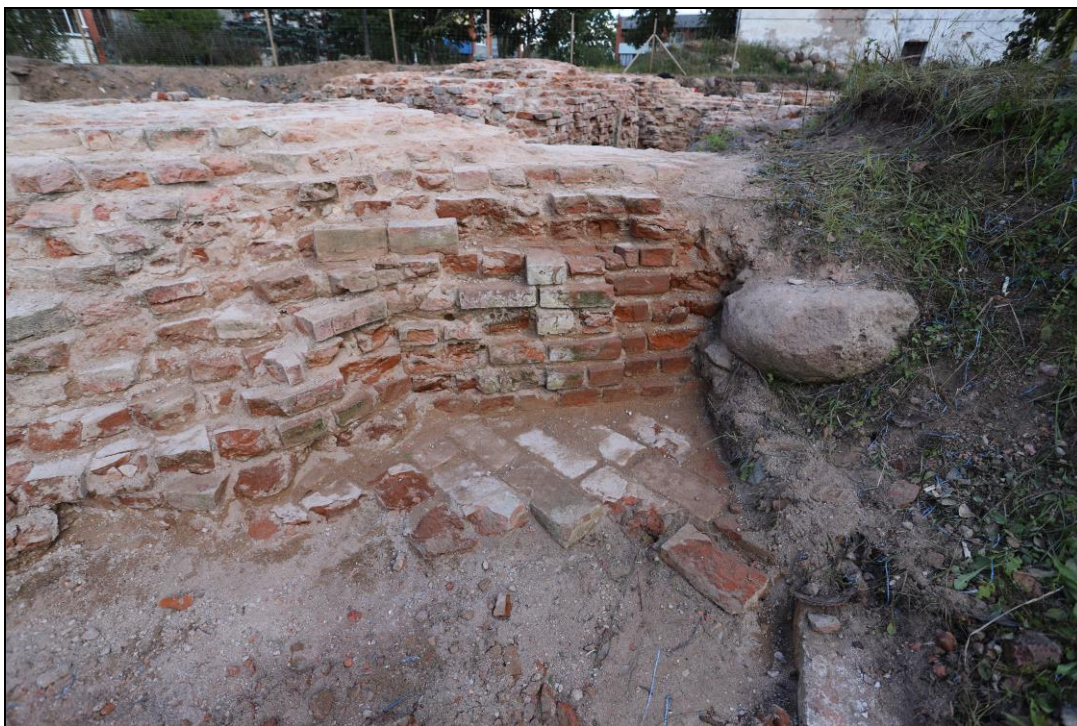
Ieeja telpā acīmredzot atradusies D pusē. Tur 2,3 m platajā mūrī izveidots 2,8 m plats pazeminājums, kura augstuma atzīme +96.15 aptuveni atbilda nelieliem ķieģeļu grīdas seguma palieku fragmentiem gan telpas iekšpusē, gan ārpus tās dienvidu sienas (23.Foto).

**23.Foto. Augšdaugavas novads, Ilūkste. Bij. Ilūkstes Sv.Ursulas katoļu baznīca.  
Ķieģeļu grīdas fragments izpētes zonas D malā pie telpu norobežojošās D sienas.**

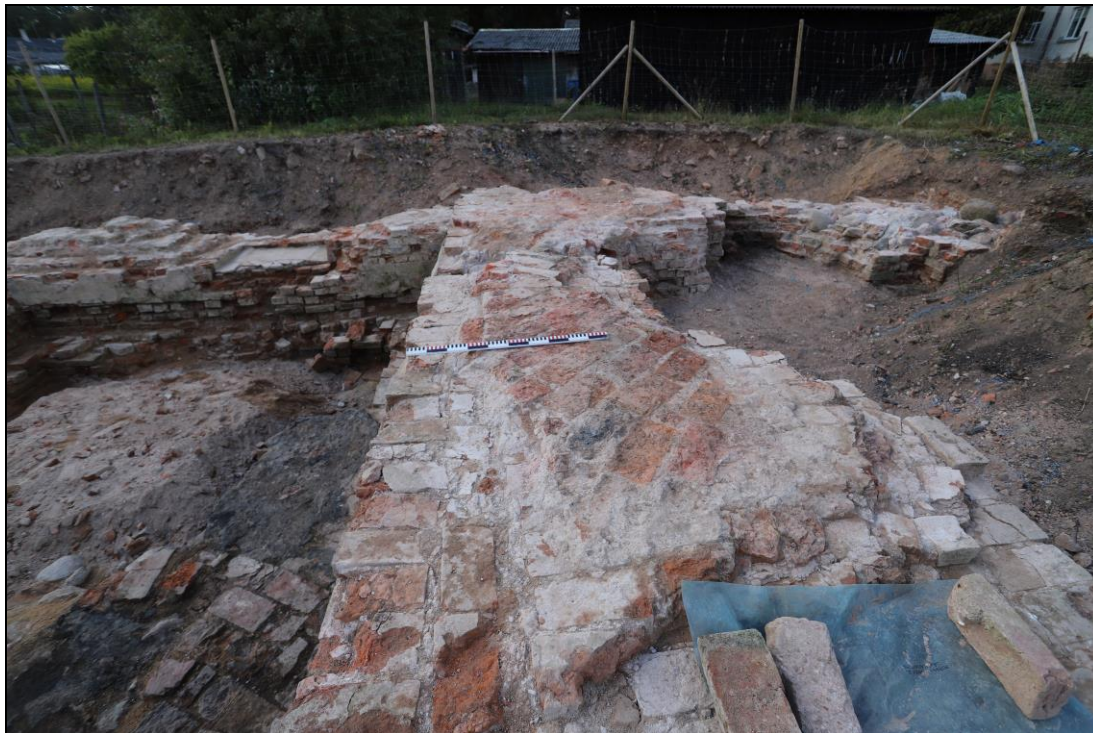
**24.Foto. Augšdaugavas novads, Ilūkste. Bij. Ilūkstes Sv.Ursulas katoļu baznīca.  
Lokveidā mūrēti ķieģeļi telpas Z sienā. Skats no A puses.**

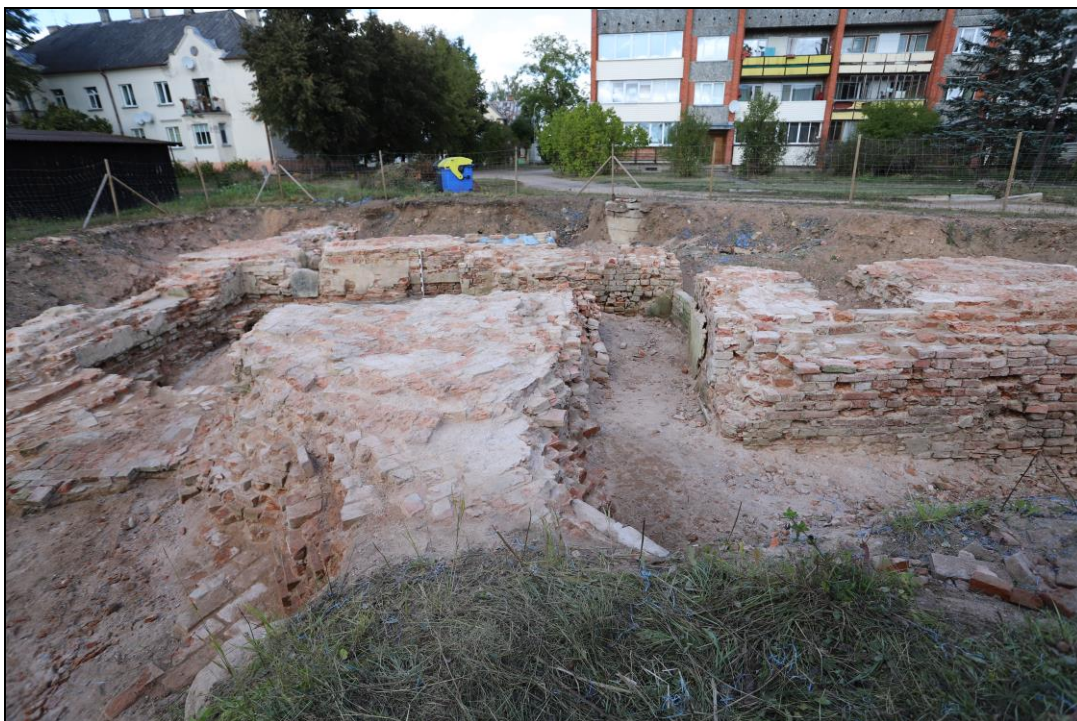
**25.Foto. Augšdaugavas novads, Ilūkste. Bij. Ilūkstes Sv.Ursulas katoļu baznīca.  
Skats uz atrakto baznīcas mūru R daļu pēc attīrīšanas. No Z.**

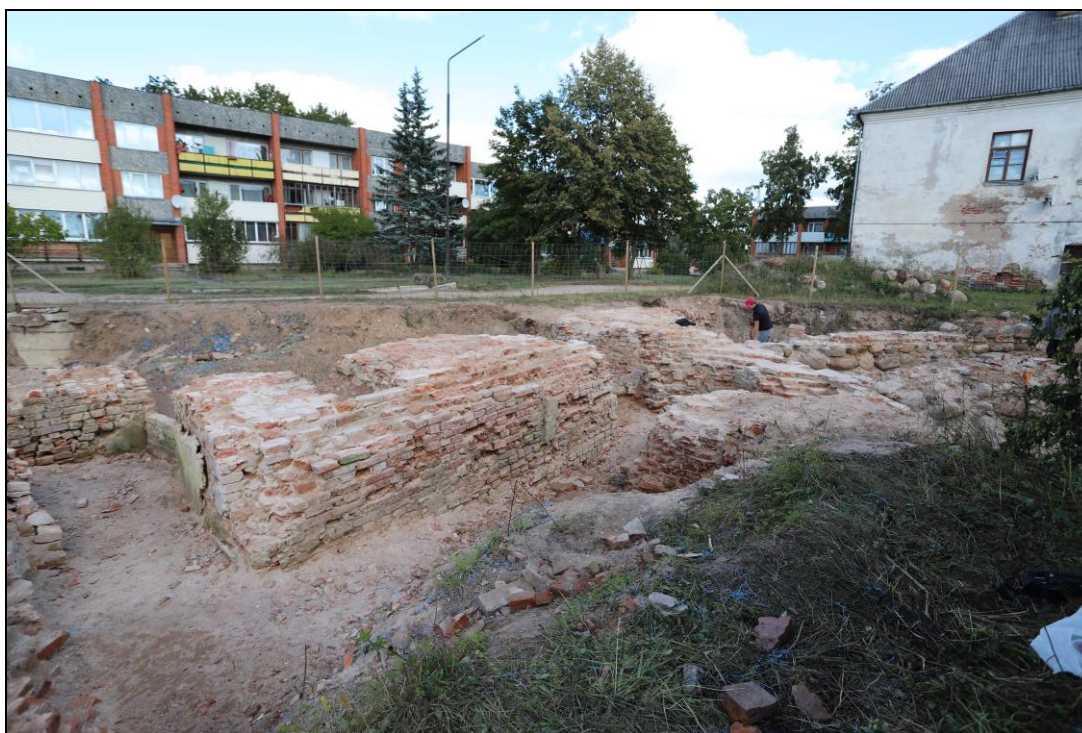
**26.Foto. Augšdaugavas novads, Ilūkste. Bij. Ilūkstes Sv.Ursulas katoļu baznīca.  
Skats uz atrakto baznīcas mūru A daļu pēc attīrīšanas. No ZA.**

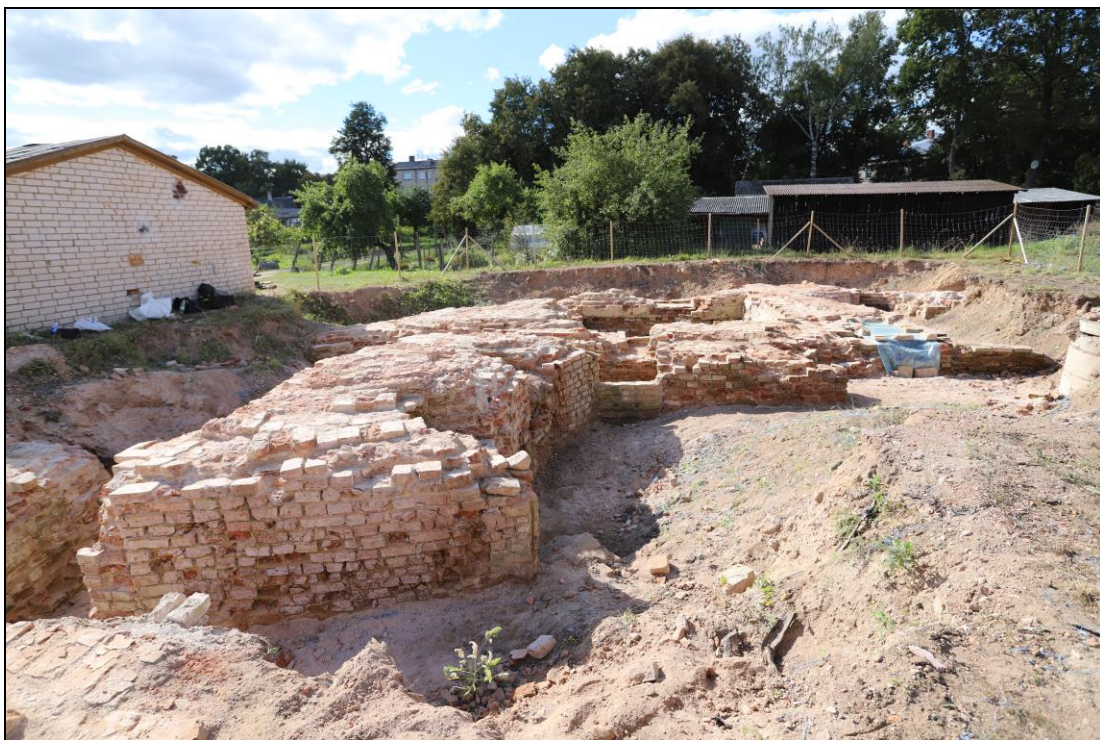
**27.Foto. Augšdaugavas novads, Ilūkste. Bij. Ilūkstes Sv.Ursulas katoļu baznīca.  
Skats uz attīrītajiem baznīcas presbitērija daļas pamatiem no A.**

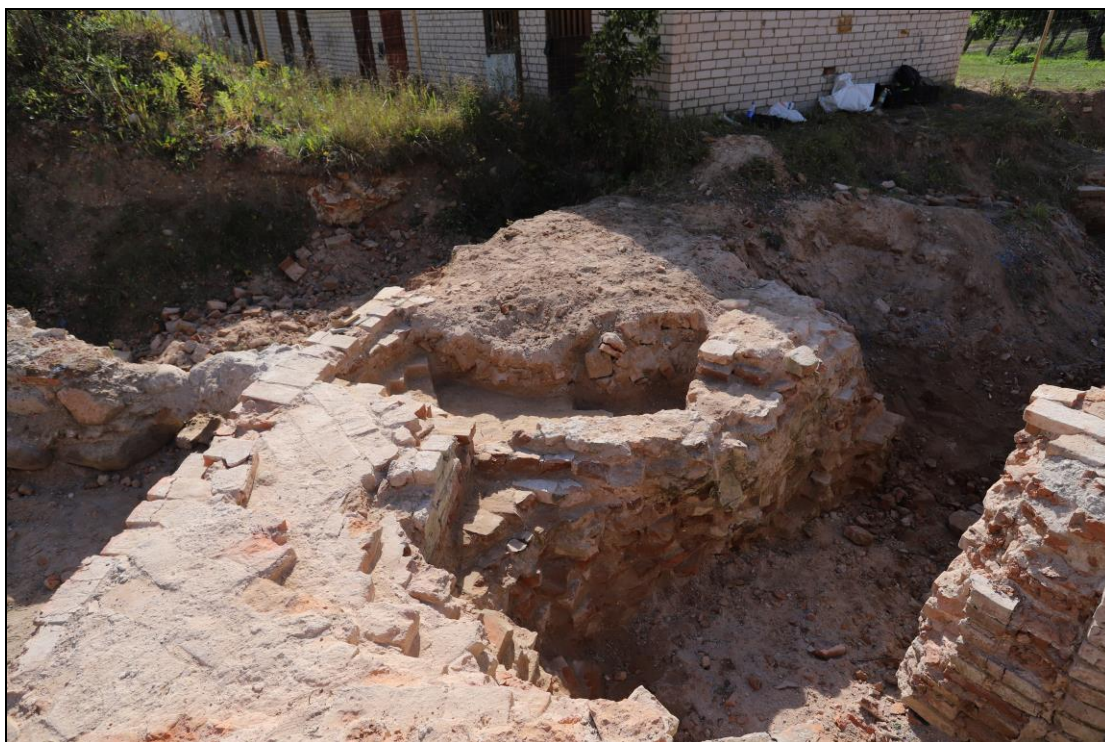
Apsīdas pamatu D daļā savukārt atklājās minētajā plānā iezīmēto vītņu kāpņu noejas pamatne (28.Foto). Tā atrakta 2,3 x 1,7 m lielā platībā, konstatējot divus apakšējos no ķieģeļiem mūrētos pakāpienus un kaļķu javas klona pamatni. Pakāpienu augstums ~9 cm. Kāpņu pamatnes iedziļinājums pēc baznīcas palieku uzspridzināšanas 0,8 m augstumā aizbiris ar blīvu būvgružu masu, kurā izteikti daudz ķieģeļu fragmenti un kaļķu javas paliekas (29.foto).

**28.Foto. Augšdaugavas novads, Ilūkste. Bij. Ilūkstes Sv.Ursulas katoļu baznīca.  
Pagraba noejas kāpņu pamatne baznīcas apsīdas ZR pusē.**

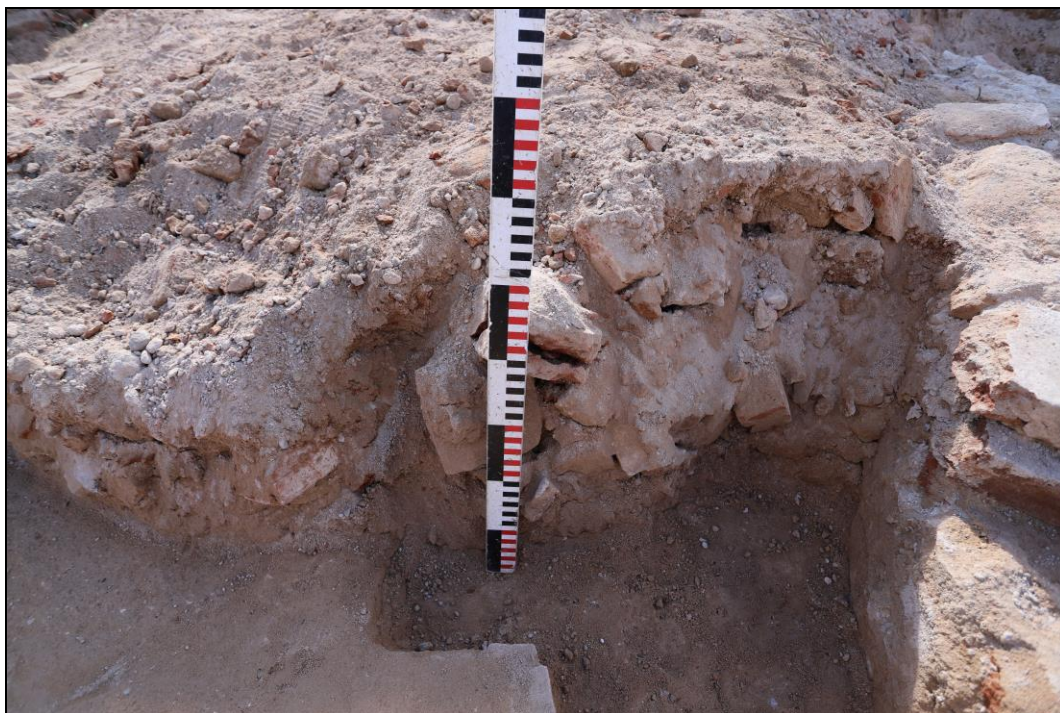
**29.Foto. Augšdaugavas novads, Ilūkste. Bij. Ilūkstes Sv.Ursulas katoļu baznīca.  
Būvgružu uzbērumš pagraba noejas kāpņu vieta baznīcas apsīdas ZR pusē.**

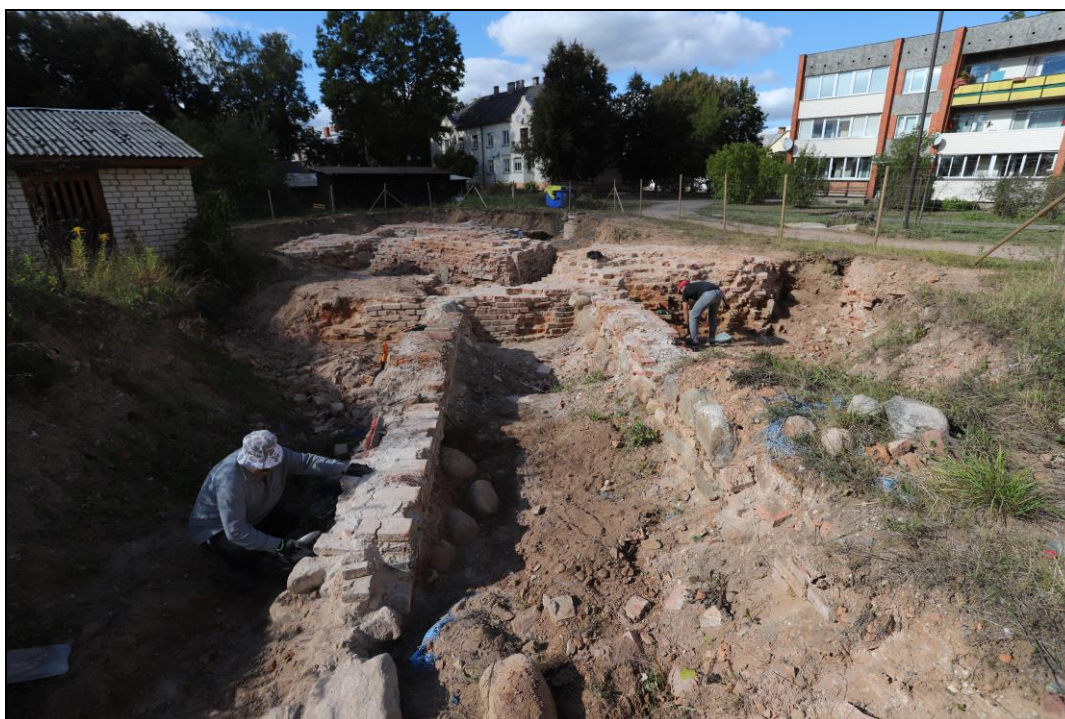
**30.Foto. Augšdaugavas novads, Ilūkste. Bij. Ilūkstes Sv.Ursulas katoļu baznīca.  
Starp baznīcu un klosteri celtās galerijas pamatu attīrīšana.**

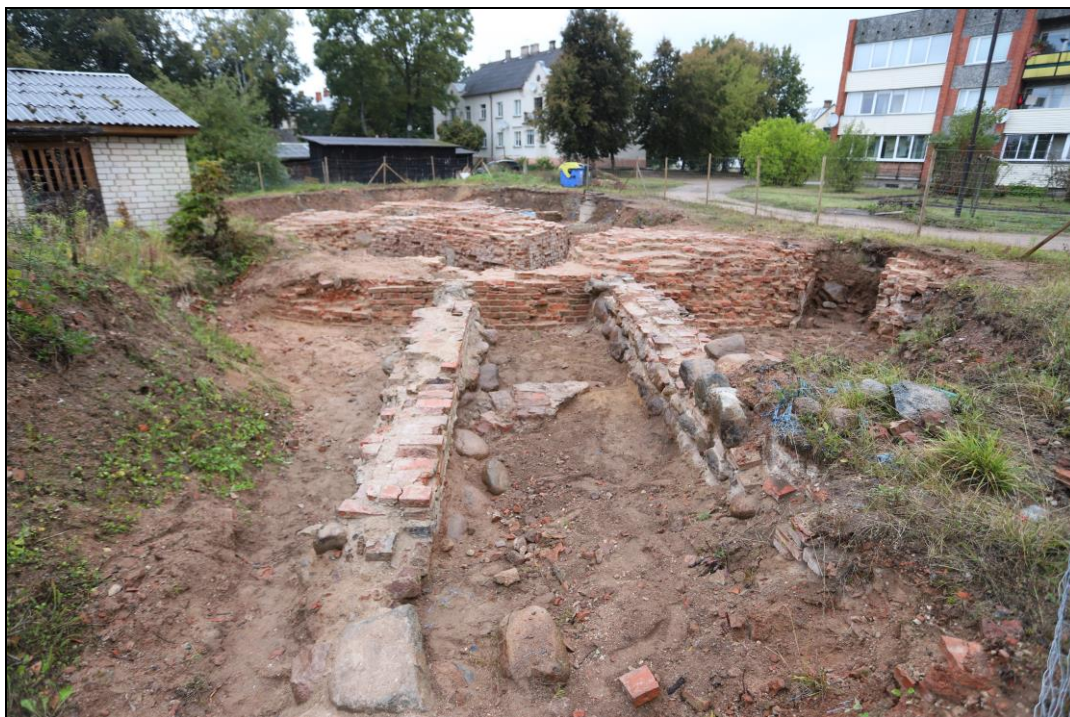
Apsīdas ārpusē 7,5 m garā posmā atrakti galerijas pamati, kas savienojusi baznīcu ar netālo klostera ēku (31., 32.Foto). Pamatu apakšējā daļā divās kārtās cits virs cita likti prāva izmēra laukakmeņi - 50-70 x 50-60 cm utml. lieluma. Akmeņi savstarpēji saistīti ar baltas nokrāsas kaļķu javu, kas laika gaitā erodējusi. Virs laukakmeņu pamatiem galerijas sienas augstāk bijušas mūrētas no 29 x 14 x 5,5 cm lieliem ķieģeļiem, kas atrakšanas laikā bija saglabājušies 4-5 rindu augstumā pie +97.23/+97.36 augstuma atzīmēm. 2022.g. attīrot galerijas pamatus, augšējās ķieģeļu rindas abās tās pusēs bija tiktāl erodējušas, ka attīrīšanas procesā daudzviet ķieģeļi pilnībā sadrupa. Galerijas sienu ķieģeļu daļas platums bijis 0,62-0,65 m, galerijas iekšējais platums – 1,5 m. Velvētā eja starp baznīcu un klosteri celta vēlāk par abām celtnēm. Apsīdas daļā bija redzams, ka galerijas pamati piemūrēti baznīcas ārsienas pamatiem, nebūdami ar tiem savstarpēji saistīti. Kad tieši galerija celta, nav zināms. Tā redzama vairākās 20.gs. sākumā uzņemtās fotogrāfijās un kādā ar 1916. gadu datētā foto, kur galerija līdz ar baznīcu un daļu klostera ēkas ir drupu stāvoklī. Pēc tam tā vairs nav atjaunota.

**31.Foto. Augšdaugavas novads, Ilūkste. Bij. Ilūkstes Sv.Ursulas katoļu baznīca. Skats uz baznīcas apsīdas daļu un galerijas pamatiem pēc mūru notīrīšanas. No DA.**

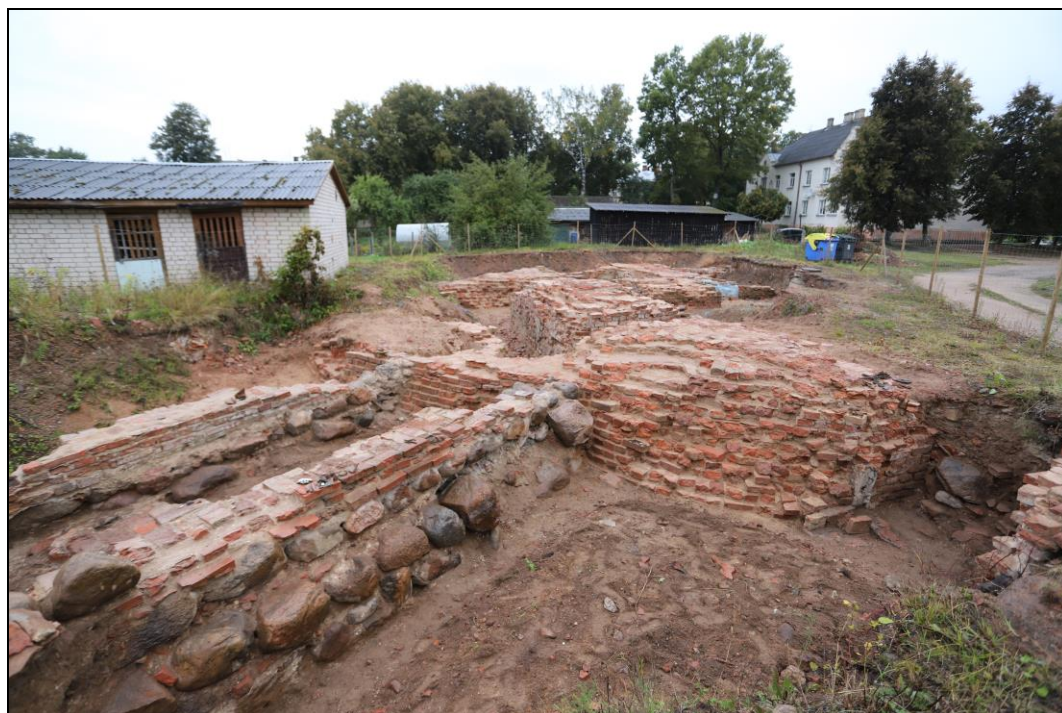
**32.Foto. Augšdaugavas novads, Ilūkste. Bij. Ilūkstes Sv.Ursulas katoļu baznīca. Tas pats no ZA.**

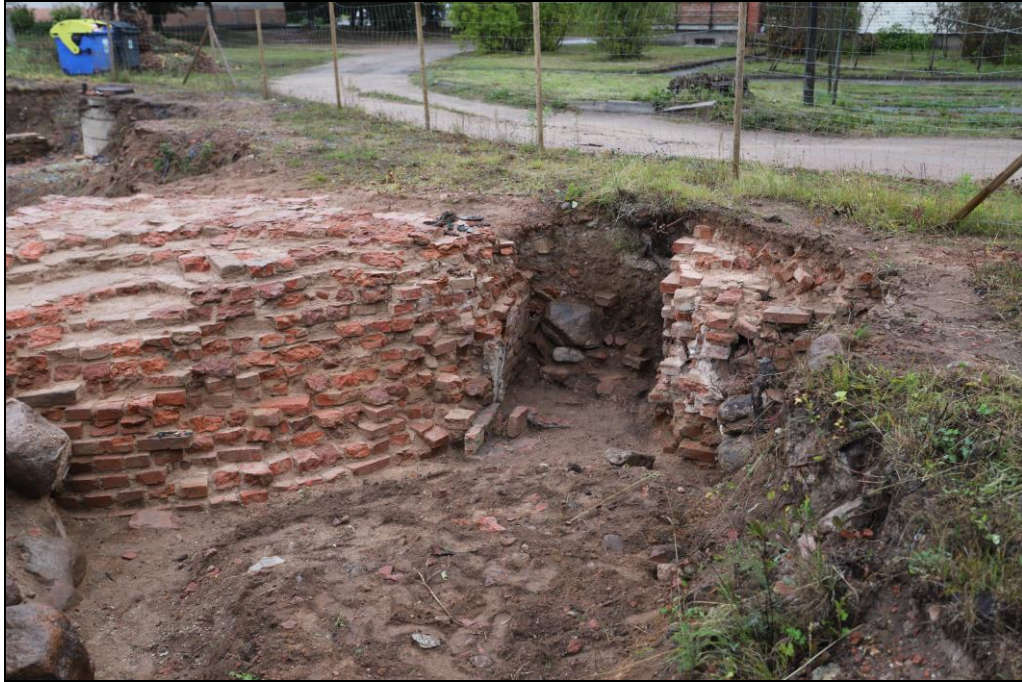
Apsīdas fragmenta Z galā ārpus baznīcas apjoma atklāta kādas nezināmas pagraba telpas ieeja (33., 34.Foto). Durvju aillas platums sasniedza 0,8 m. Tās vietu ieejas rietumu pusē iezīmēja durvju kārbas nospiedums kaļķu javā, bet austrumu pusē ķieģeļu mūrī iestiprināts dzelzs viru kāsis. Pati telpa Z pusē ieejai palika aiz izpētes zonas robežām.

**33.Foto. Augšdaugavas novads, Ilūkste. Bij. Ilūkstes Sv.Ursulas katoļu baznīca.  
Apsīdas daļas pamatu fragments un nezināmas pagraba telpas ieejas vieta baznīcas  
ārpusē pēc mūru attīrīšanas. Skats no DA.**

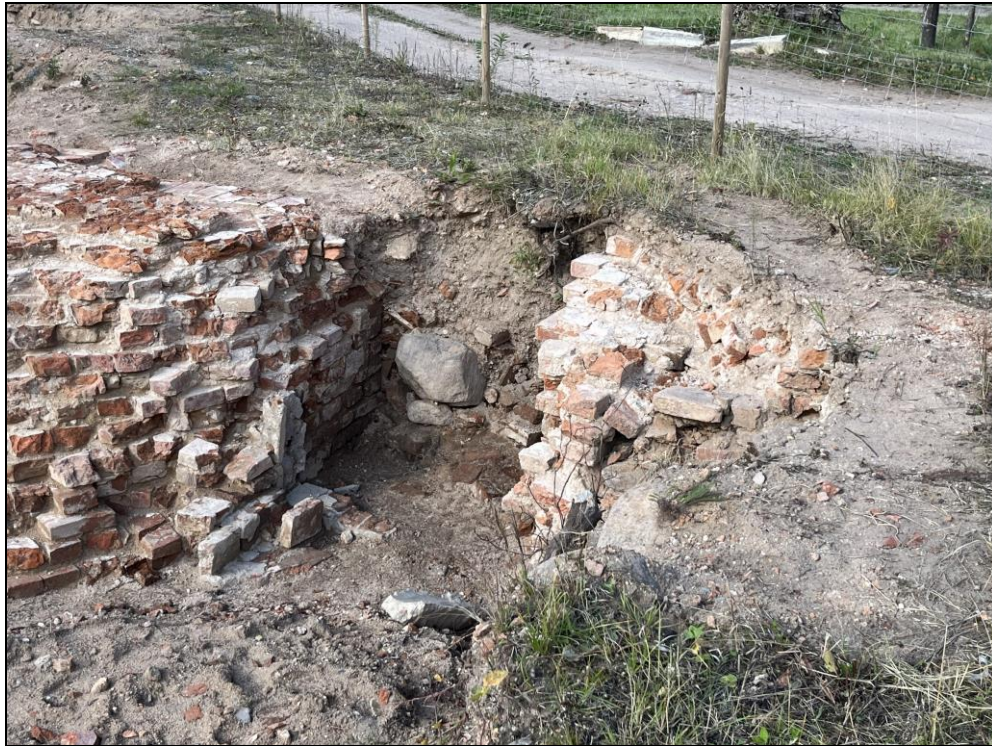
**34.Foto. Augšdaugavas novads, Ilūkste. Bij. Ilūkstes Sv.Ursulas katoļu baznīca.  
Tas pats tuvskatā.**

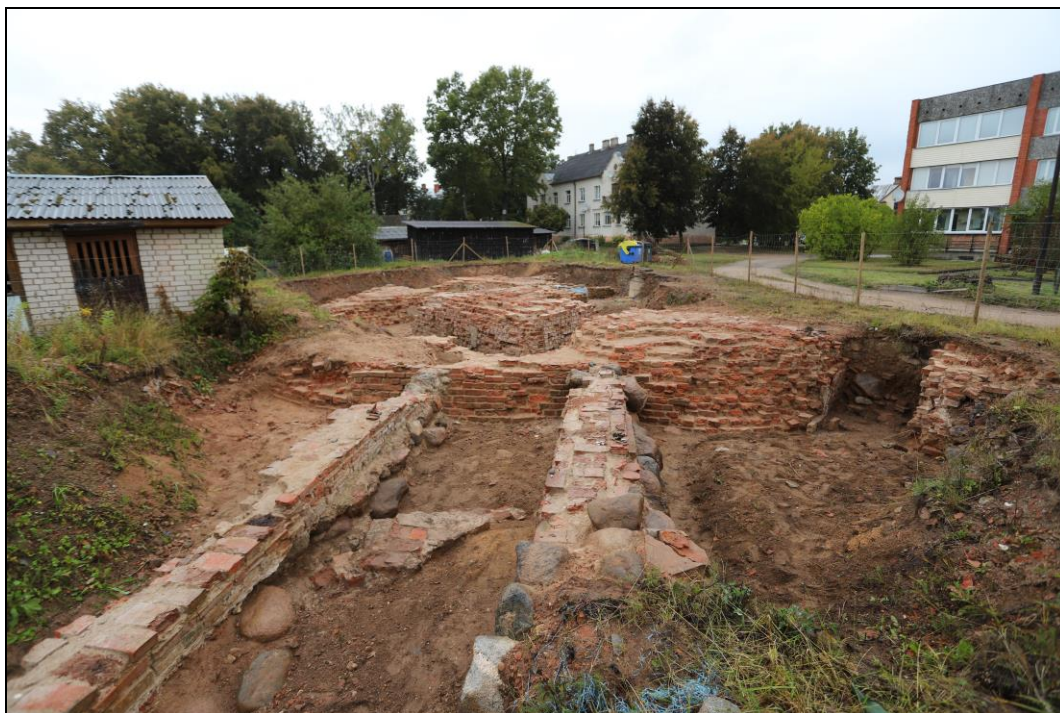
**35.Foto. Augšdaugavas novads, Ilūkste. Bij. Ilūkstes Sv.Ursulas katoļu baznīca.  
Skats uz 2019.g. atraktajiem baznīcas pamatiem pēc pilnīgas mūru attīrīšanas no A.**

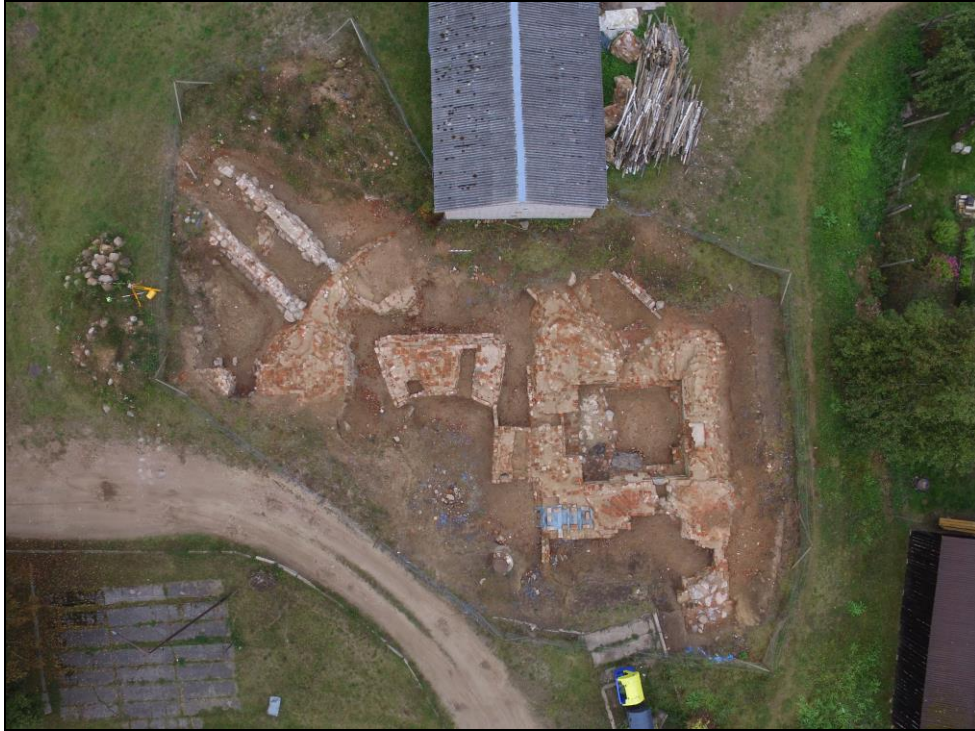
**37.Foto. Augšdaugavas novads, Ilūkste. Bij. Ilūkstes Sv.Ursulas katoļu baznīca. Skats uz 2019.g. atraktajiem baznīcas pamatiem pēc pilnīgas mūru attīrīšanas no augšas.**

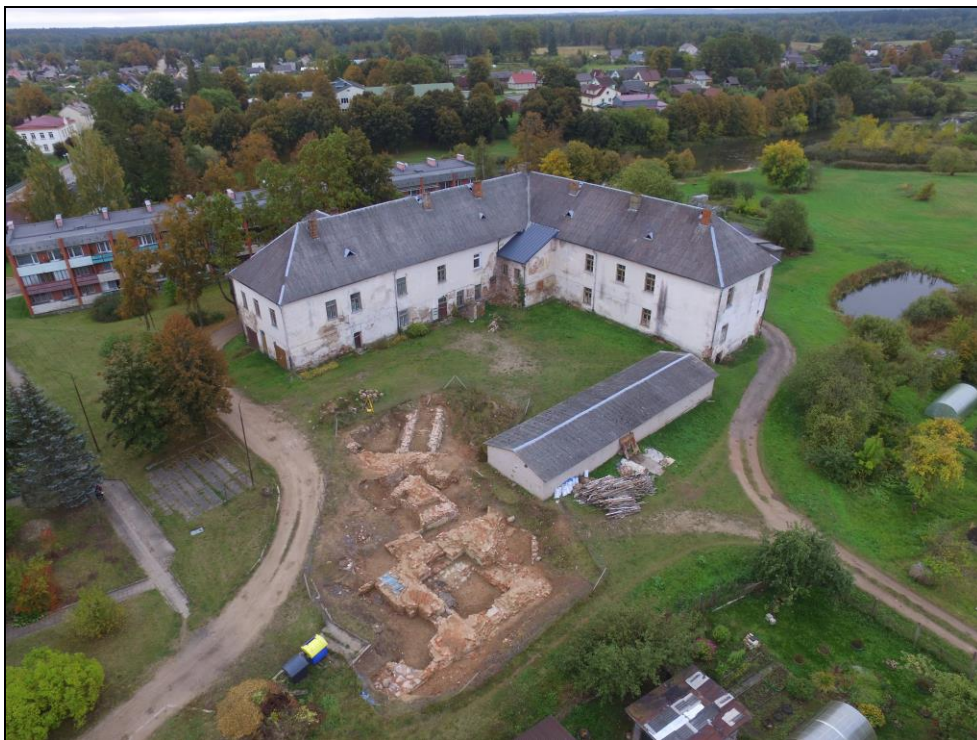
**38.Foto. Augšdaugavas novads, Ilūkste. Bij. Ilūkstes Sv.Ursulas katoļu baznīca. Skats uz bijušo jezuītu klostera ēku un atrakto baznīcas pamatu daļu. No augšas.**

- Domājot par iespējamo Ilūkstes jezuītu baznīcas vietas iekļaušanu tūrisma apritē, vispirms būtu nepieciešams sakārtot apkārtējo teritoriju – nojaukt vidi degradējošo silikātķieģeļu šķūņu ēku baznīcas atraktās daļas dienvidu pusē, pārcelt citur baznīcas vietas ziemeļu pusē uzstādītos atkritumu konteinerus, u.c vides labiekārtošanas pasākumus.

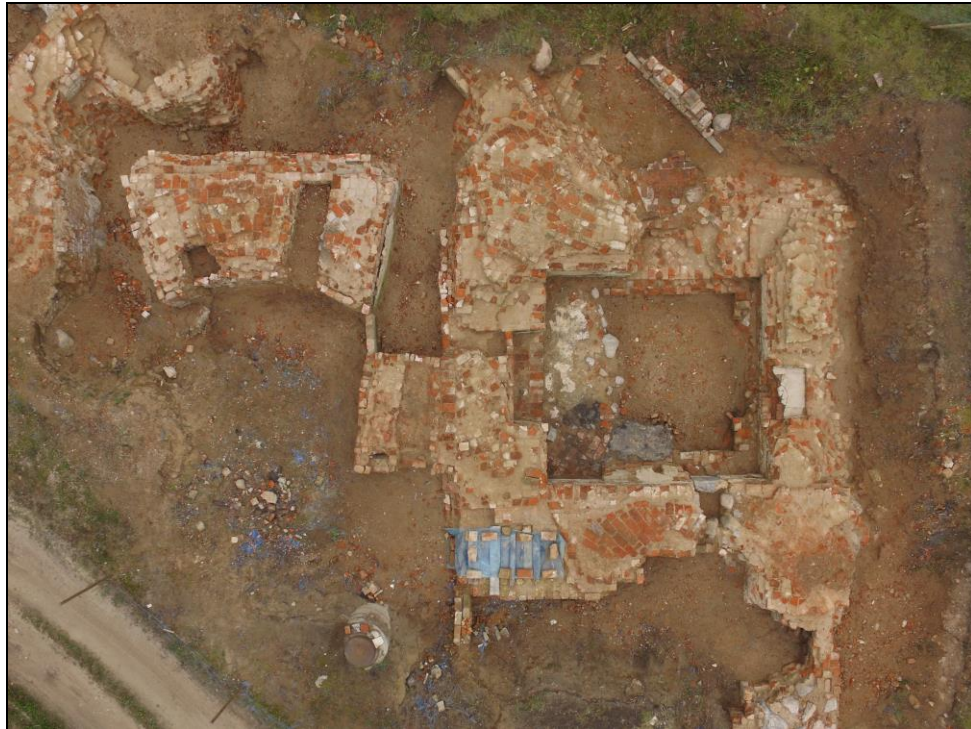
**40.Foto. Augšdaugavas novads, Ilūkste. Bij. Ilūkstes Sv.Ursulas katoļu baznīca.  
Skats uz atraktajiem baznīcas A daļas pamatu fragmentiem no augšas.**
