**2007. - 2013.gada finanšu plānošanas perioda  
ierobežotas atlases 3.4.1.4. aktivitātes „Vēsturiski  
piesārņoto vietu sanācija” projektu saraksta  
papildināšanas iespēju izvērtēšana, veicot  
piesārņoto un potenciāli piesārņoto vietu reģistrā  
iekļauto vietu izvērtēšanu atbilstoši piesārņojumu  
pakāpei un nosakot to atbilstību vēsturiski  
piesārņotās vietas statusam**

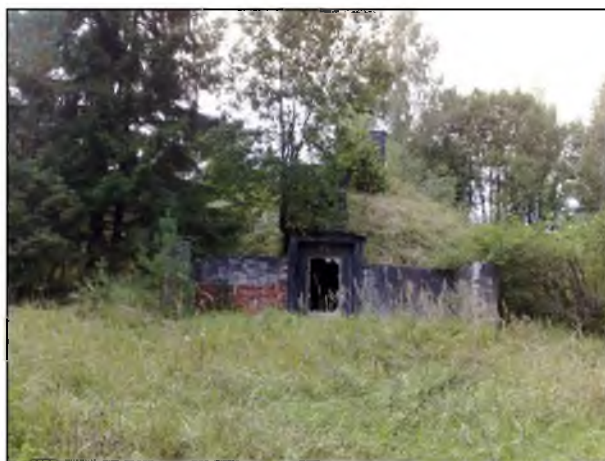
**3.1.2. att. Alsviķu pagasta ķīmikāliju un pesticīdu noliktavas „Strautiņi” kopskats**

1. Noliktava ir pamests militārais betona bunkurs ar zemes pārklājumu, bez logiem un durvīm (3.1.2. attēls).
2. Ēkas izmēri ~30 × 60 m.
3. Noliktavas ēkā atrodas mucas un maiši ar ķīmikāliju atlikumiem (3.1.3. att.).
4. Ēkā konstatējama stipra ķīmikāliju smaka.
5. Nesankcionētas pieejas aprobežojuma pasākumi netika konstatēti.
6. Piesārņojuma ietekmes pazīmes uz veģetāciju noliktavas apkārtnē nav novērojamas.
7. Vizuālas grunts piesārņojuma pazīmes noliktavas apkārtnē nav konstatējamas.

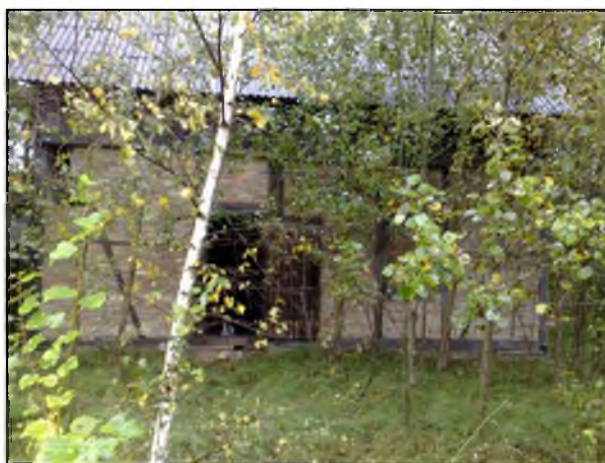
**3.3.2. att. Jelgavas novada Valgundes pagasta bijušās ķīmikāliju noliktavas ēkas kopskats**

1. Noliktava ir mūra ēka ar betonētām grīdām, bez logiem un durvīm (3.3.2. attēls).
2. Ēkas izmēri  $\sim 8 \times 10$  m.
3. Noliktavas ēkā atrodas mucas un maiši ar ķīmikāliju atlikumiem (3.3.3. attēls).
4. Ēkā konstatējama stipra ķīmikāliju smaka.
5. Nesankcionētas pieejas aprobežojuma pasākumi netika konstatēti.
6. Piesārņojuma ietekmes pazīmes uz veģetāciju noliktavas apkārtnē nav novērojamas.
7. Vizuālas grunts piesārņojuma pazīmes noliktavas apkārtnē nav konstatējamas.

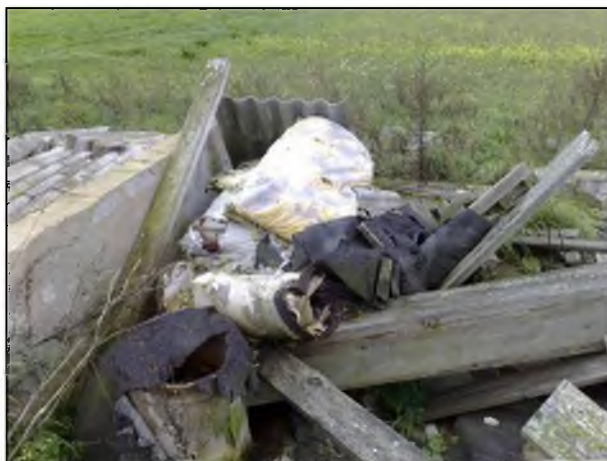
**3.7.3. att. Ventpils novada Ances pagasta bijušās kolhoza „Ances” pesticīdu noliktavas ēkas paliekās ķīmikāliju atlikumi**
